Seat Tarraco Xcellence 4Drive

Differenzbesteuert (§25a UStG) · Fahrzeugstandort 95*** · Fahrzeug aufgenommen am 05.11.2026

Hinweise zum Zustandsbericht

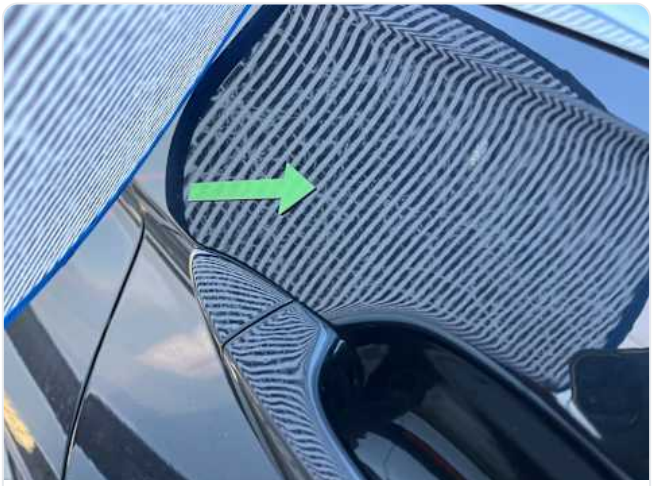
- Fahrertür (Lackschaden)

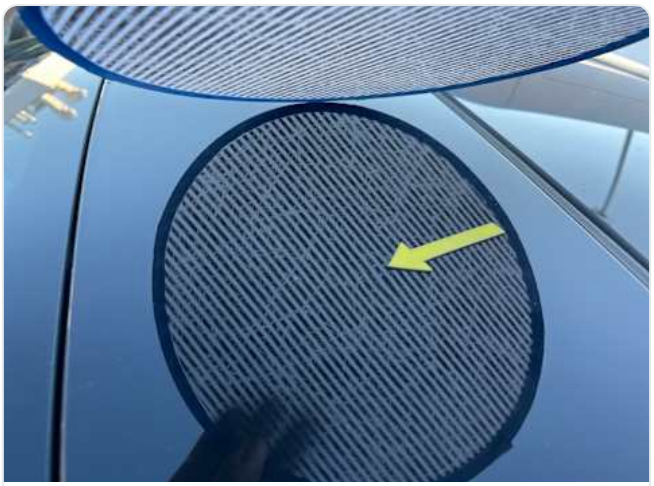
- Türe hinten rechts (Delle)
