Automotive360
Sachverständige für Kraftfahrzeuge

BMW
2 Gran Coupe (F74)

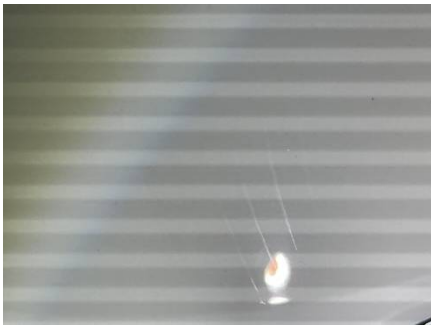
2 **Stossfänger vorne unten drunter**

Art der Beschädigung: Kratzer
Art der Reparatur: Smart Repair

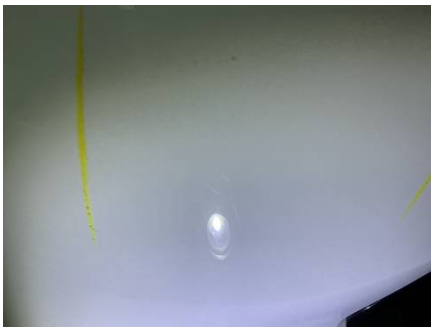
3 **Stossfänger HR**

Art der Beschädigung: Kratzer
Art der Reparatur: Smart Repair

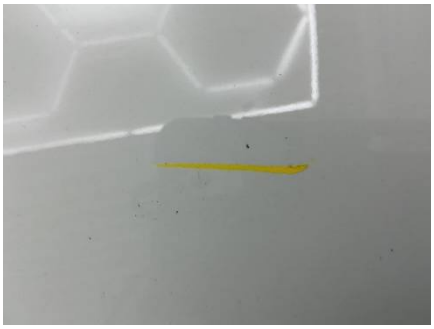
5 **Stossfänger vorne**

Art der Beschädigung: Kl. Steinschläge,
Art der Reparatur: Gebrauchsspur

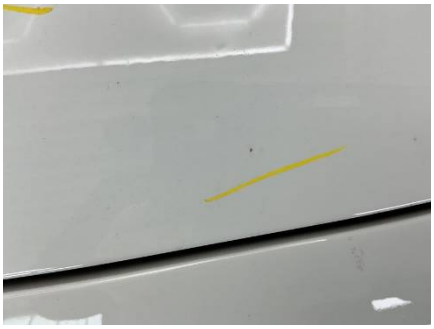
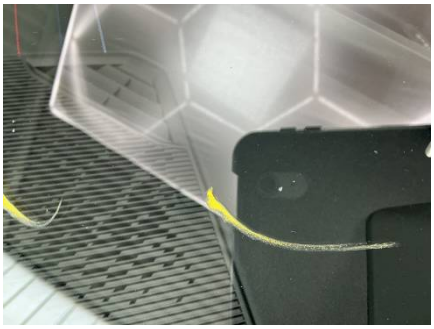
6 **Motorhaube**
Art der Beschädigung: Kl. Steinschläge,
Art der Reparatur: Gebrauchsspur

7 **Frontscheibe**
Art der Beschädigung: Kl. Steinschläge,
Art der Reparatur: Gebrauchsspur

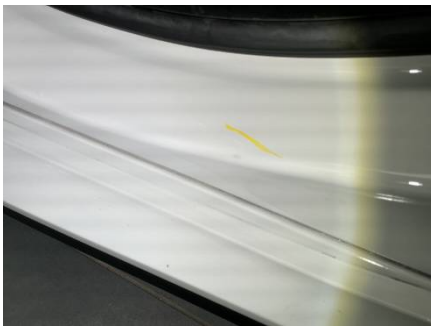
8 **Einstieg VL**
Art der Beschädigung: Oberflächlicher Kratzer,
Art der Reparatur: Gebrauchsspur

9 **Einstieg HL**
Art der Beschädigung: Oberflächlicher Kratzer,
Art der Reparatur: Gebrauchsspur

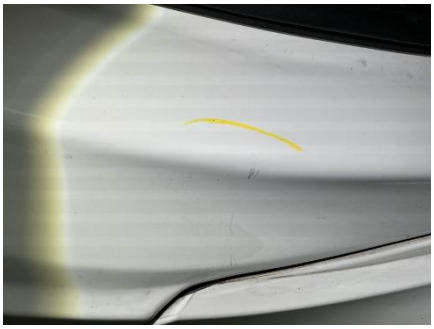
10 **Ladekante**
Art der Beschädigung: Kratzer,
Art der Reparatur: Gebrauchsspur

11 **Rückleuchte HR**
Art der Beschädigung: Oberflächlicher Kratzer,
Art der Reparatur: Gebrauchsspur
