CarOnSale

Mercedes-Benz Vito Tourer

Regelbesteuert (Deutschland) · Fahrzeugstandort 31*** · Fahrzeug aufgenommen am 30.10.2026

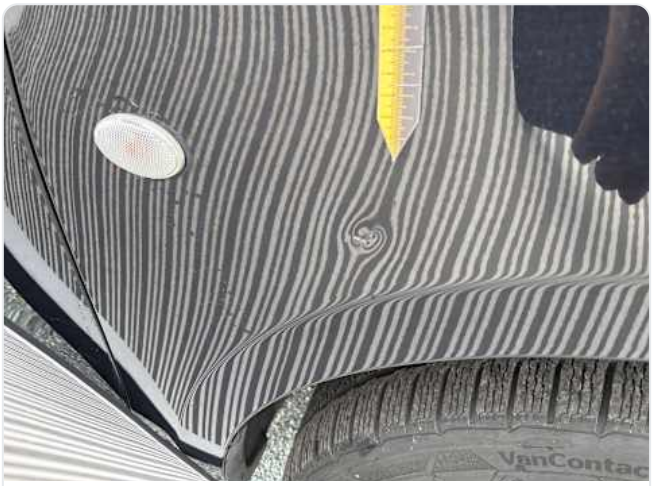
- Scheinwerfer (links) (Undicht)

- Scheinwerfer (rechts) (Undicht)

- Fahrertür (Delle)

- Fahrertür (Kratzer)
