CarOnSale

Hyundai i20 Select

Differenzbesteuert (§25a UStG) · Fahrzeugstandort 21*** · Fahrzeug aufgenommen am 02.11.2026

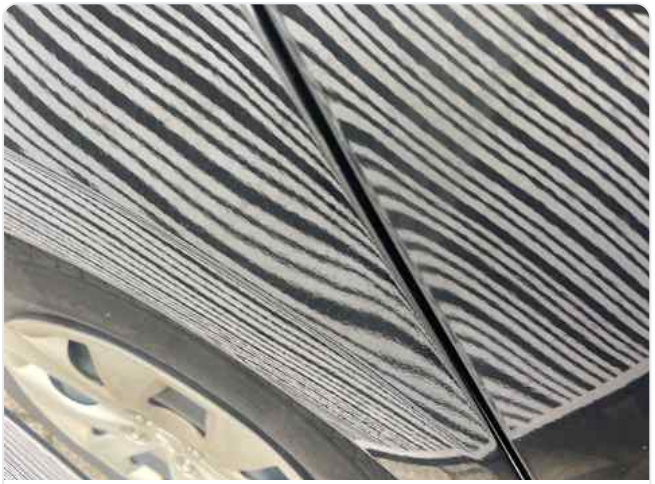
- Fahrertür (Delle)
