CarOnSale

Mercedes-Benz 116 CDI RWD lang PRO

Regelbesteuert (Deutschland) · Fahrzeugstandort 31*** · Fahrzeug aufgenommen am 06.11.2026

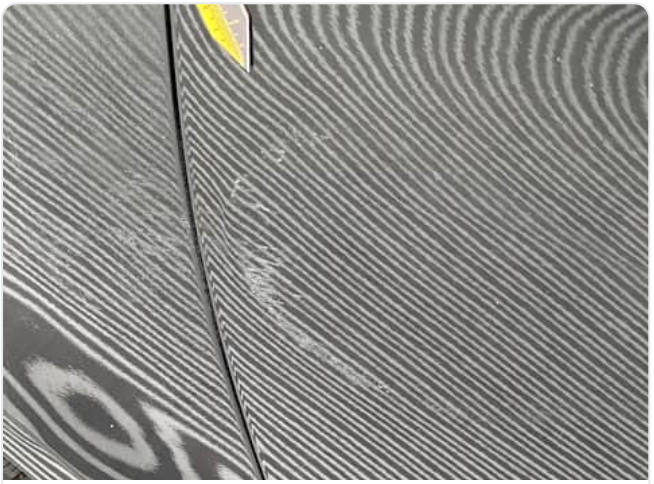
- Fahrertür (Kratzer)

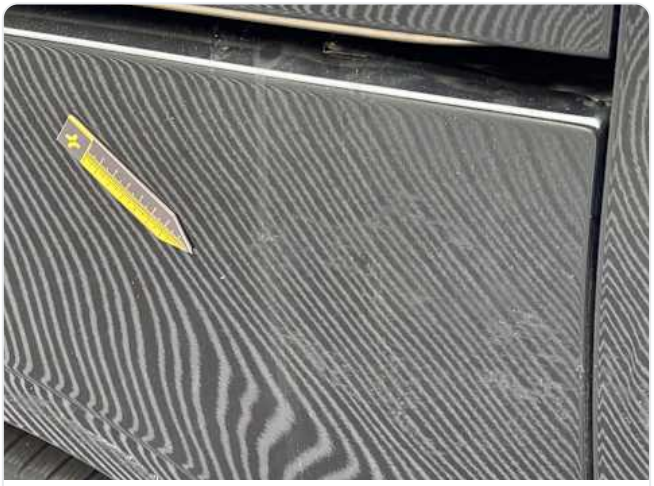
- Türe hinten rechts (Lackschaden)
