Citroen C1 Origins

Differenzbesteuert (§25a UStG) · Fahrzeugstandort 45*** · Fahrzeug aufgenommen am 12.11.2026

Hinweise zum Zustandsbericht

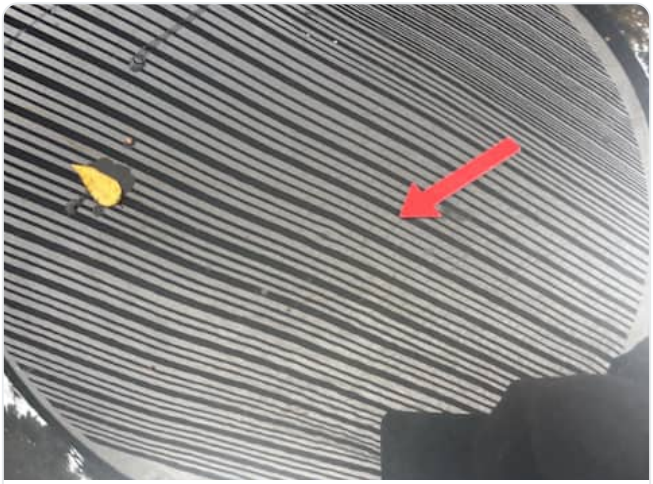
- Stoßstange vorne (Kratzer, Lackschaden)

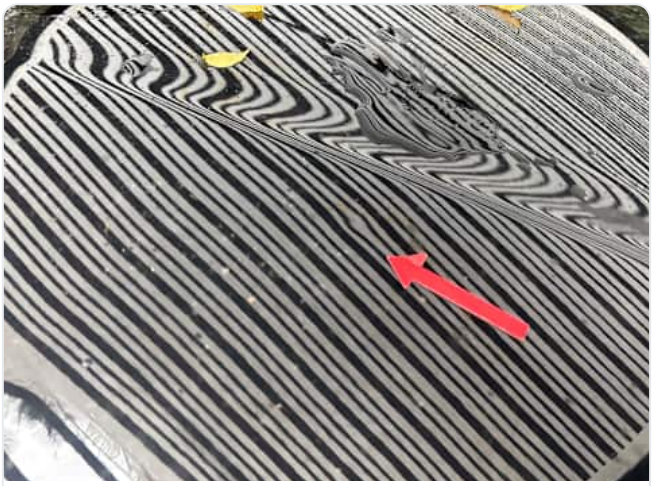
- Motorhaube (Delle)
