CarOnSale

Skoda Octavia Ambition

Differenzbesteuert (§25a UStG) · Fahrzeugstandort 89*** · Fahrzeug aufgenommen am 11.11.2026

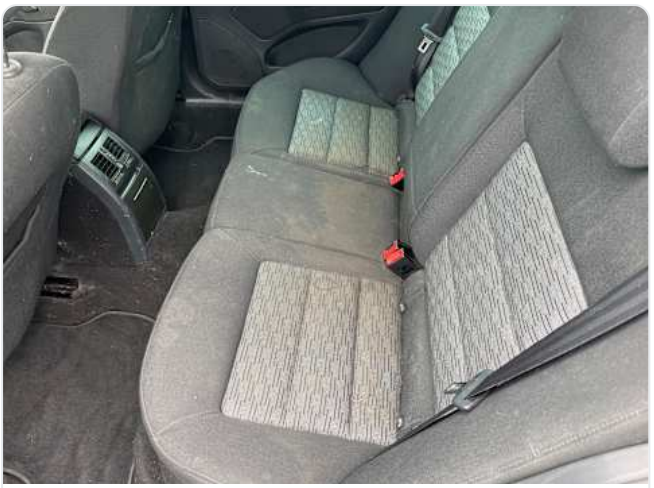
- Innenraum (Verschmutzung)
