Land Rover Defender TD5 90 Soft Top

Differenzbesteuert (§25a UStG) · Fahrzeugstandort 48*** · Fahrzeug aufgenommen am 28.10.2026

Fahrzeugfotos

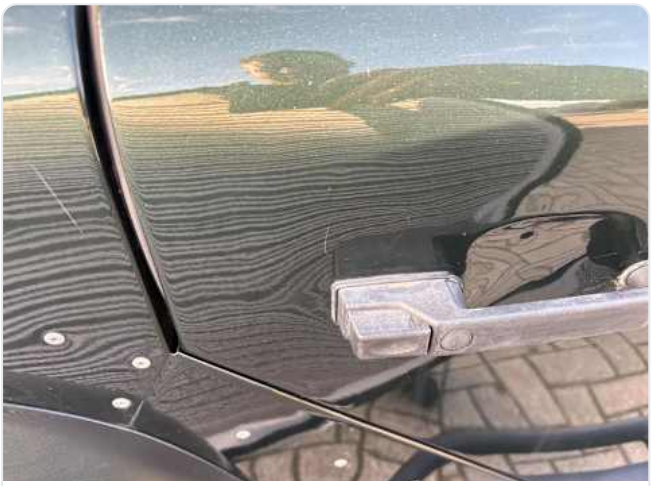
- Türe hinten links (Verformung)
