CarOnSale

Seat Leon FR

Differenzbesteuert (§25a UStG) · Fahrzeugstandort 83*** · Fahrzeug aufgenommen am 09.11.2026

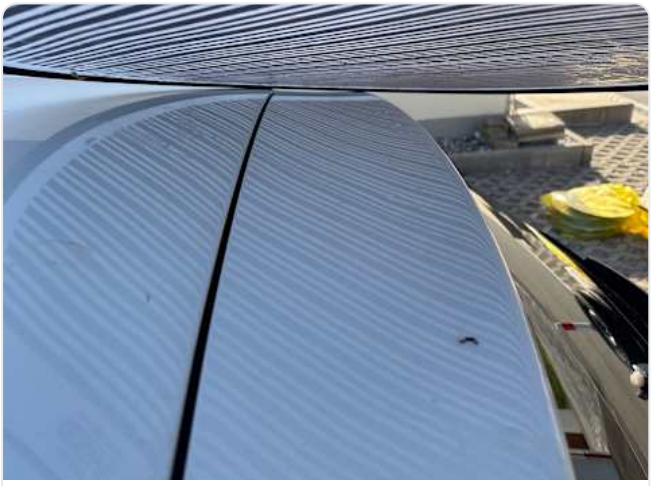
- Seitenteil hinten links (Delle, Unsachgemäß instand gesetz)
