CarOnSale

SEAT Leon

Differenzbesteuert (§25a UStG) · Fahrzeugstandort 30*** · Fahrzeug aufgenommen am 10.11.2026

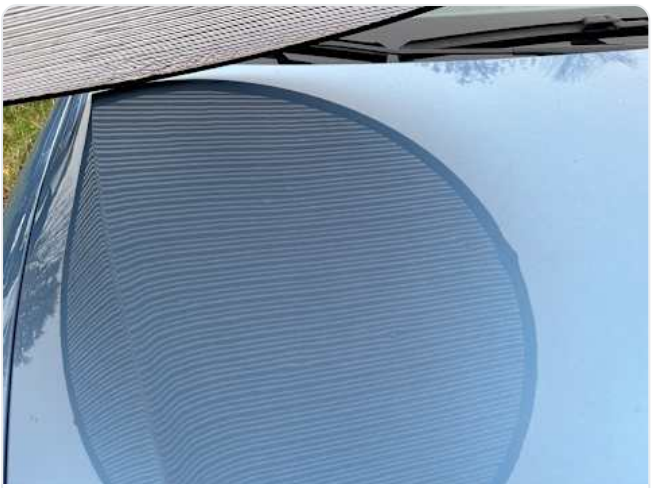
- Scheinwerfer (links) (Blind)

- Scheinwerfer (rechts) (Blind)

- Motorhaube (Anderer Schaden): Dämmerung beschädigt

- Motorhaube (Delle)

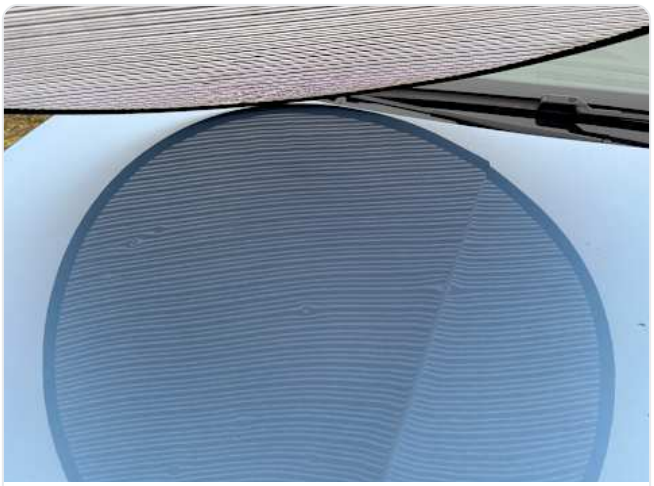
- Motorhaube (Delle)

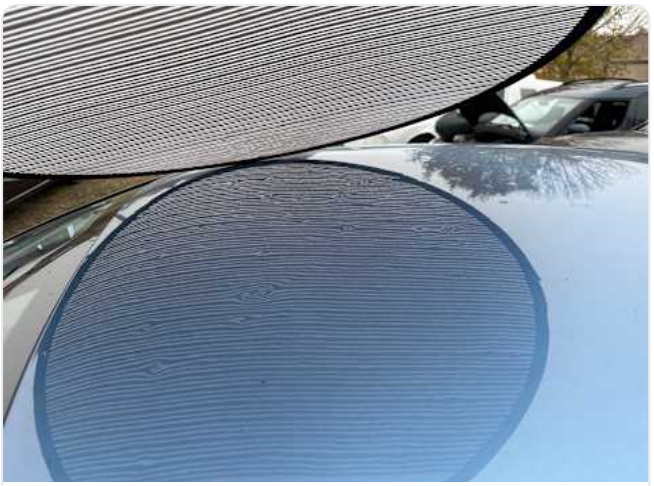
- Dach (Delle)

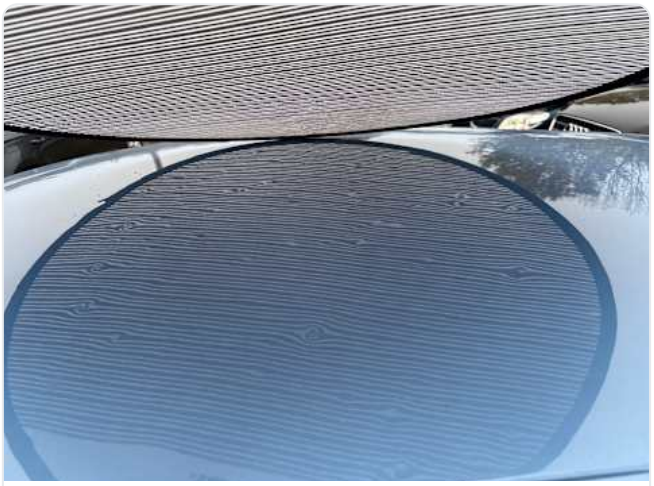
- Dach (Delle)

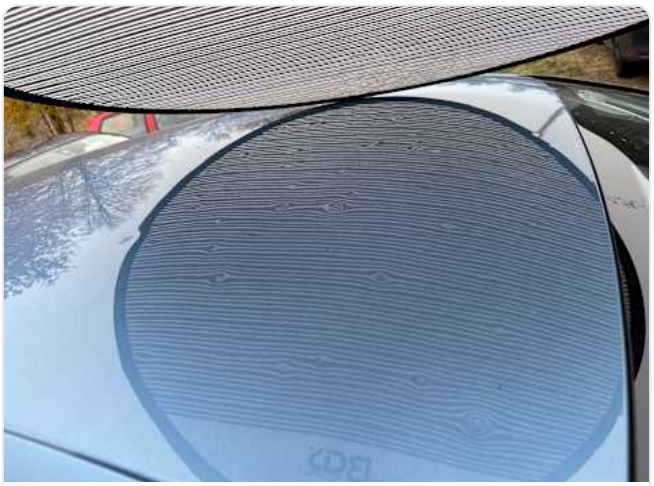
- Dach (Delle)

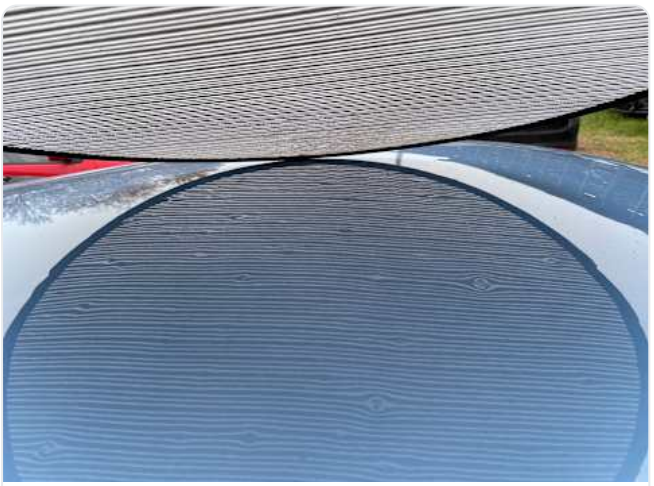
- Dach (Delle)
