CarOnSale

Mercedes-Benz A 180 BlueEfficiency

Differenzbesteuert (§25a UStG) · Fahrzeugstandort 21*** · Fahrzeug aufgenommen am 12.11.2026

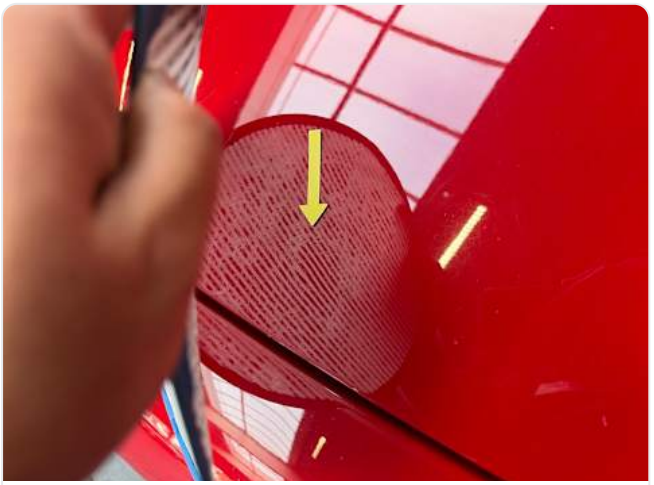
- Stoßstange vorne (Kratzer)

- Motorhaube (Delle)

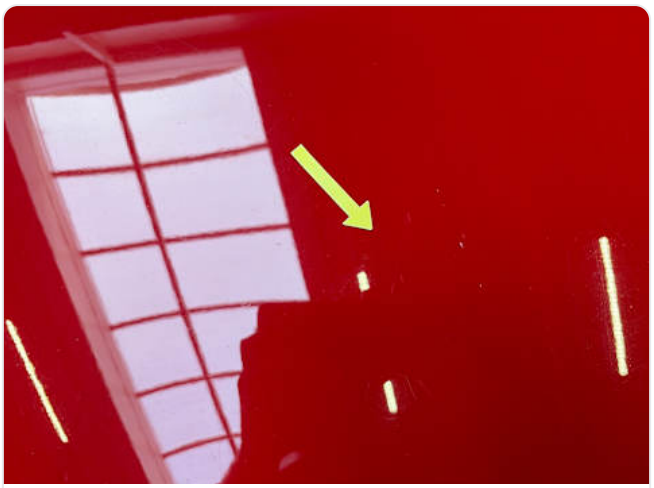
- Motorhaube (Kratzer)

- Rad (Kratzer)

- Beifahrertür (Kratzer)

- Türe hinten rechts (Kratzer)

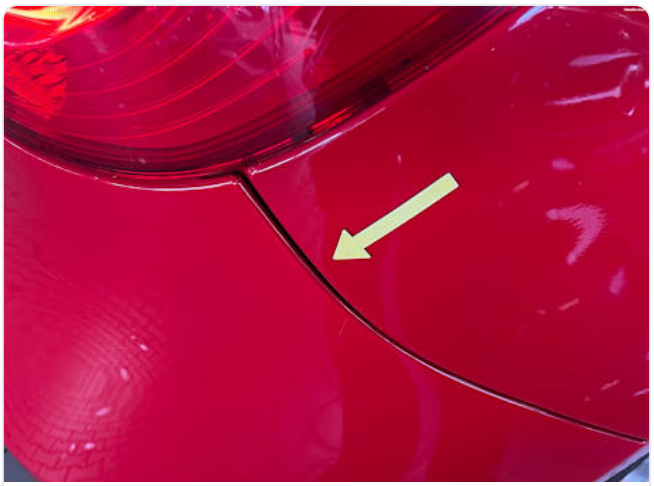
- Stoßstange hinten (Verformung)

- Stoßstange hinten (Kratzer)

- Stoßstange hinten (Spaltmaße ungenau)

- Kotflügel vorne links (Steinschlag)

- Kotflügel vorne rechts (Kratzer)

- Heckklappe (Kratzer)
