CarOnSale

Volkswagen Polo Highline

Differenzbesteuert (§25a UStG) · Fahrzeugstandort 95*** · Fahrzeug aufgenommen am 05.11.2026

04/2021	80.589km	LEISTUNG 95 PS	KRAFTSTOFF Benzin	GETRIEBE-TYP Schaltgetriebe	1

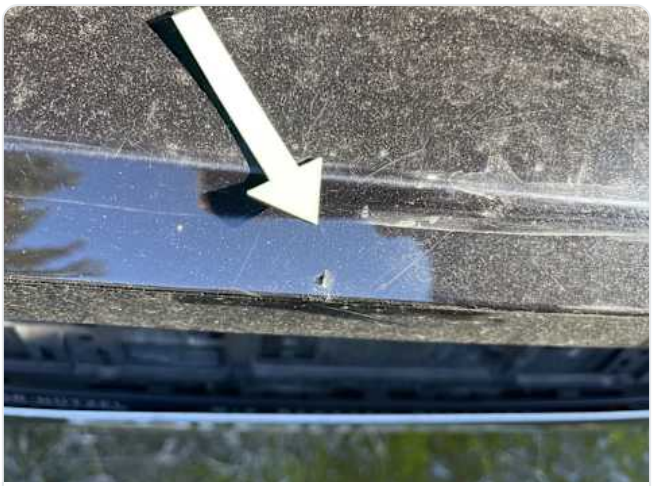
- Türe hinten links (Lackschaden)
