CarOnSale

Peugeot 308

Differenzbesteuert (§25a UStG) · Fahrzeugstandort 66*** · Fahrzeug aufgenommen am 10.11.2026

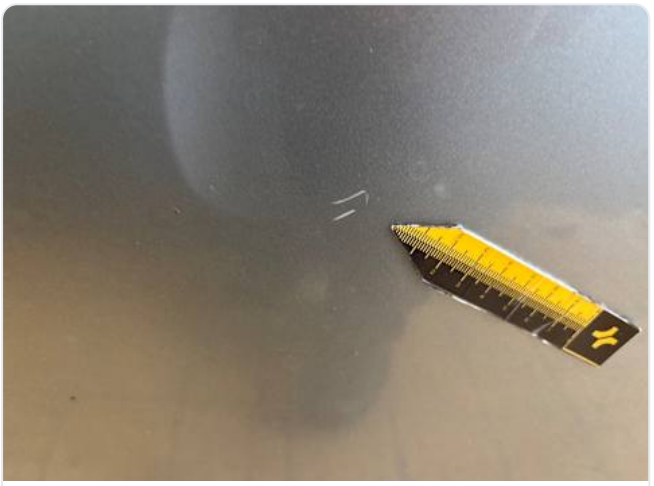
- Fahrertür (Kratzer)
