Volkswagen Polo Trendline

Differenzbesteuert (§25a UStG) · Fahrzeugstandort 22*** · Fahrzeug aufgenommen am 09.11.2026

11/2011	201.647km	LEISTUNG 75 PS	KRAFTSTOFF Diesel	GETRIEBE-TYP Schaltgetriebe	2

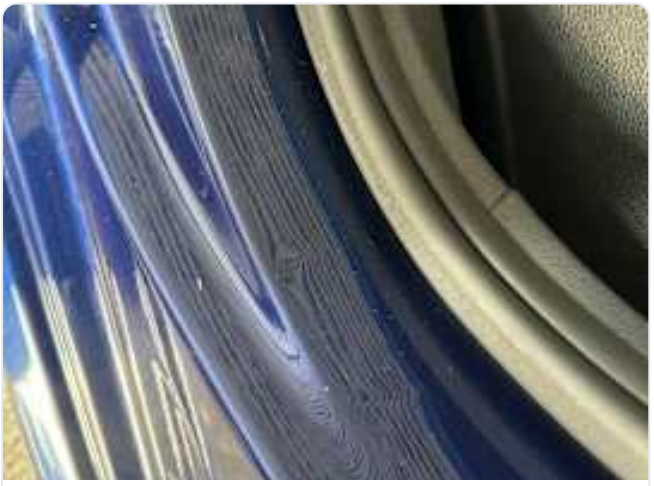
- Fahrertür (Delle, Kratzer)

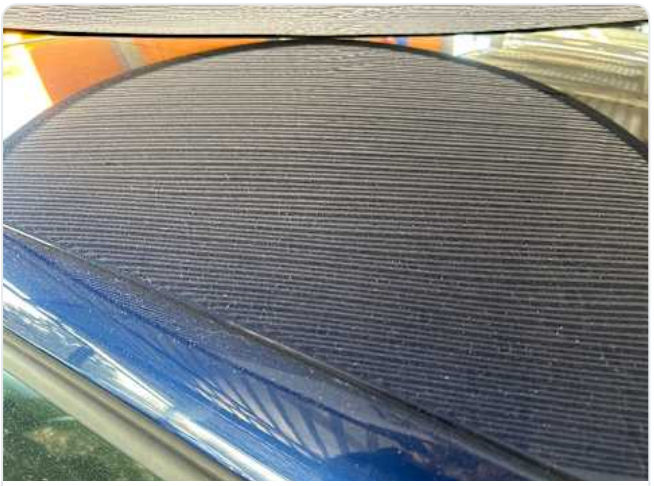
- Beifahrertür (Kratzer, Lackschaden)

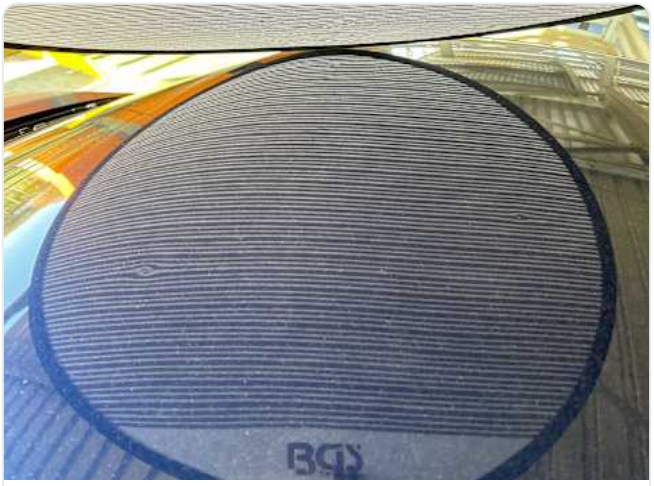
- Dach (Delle)

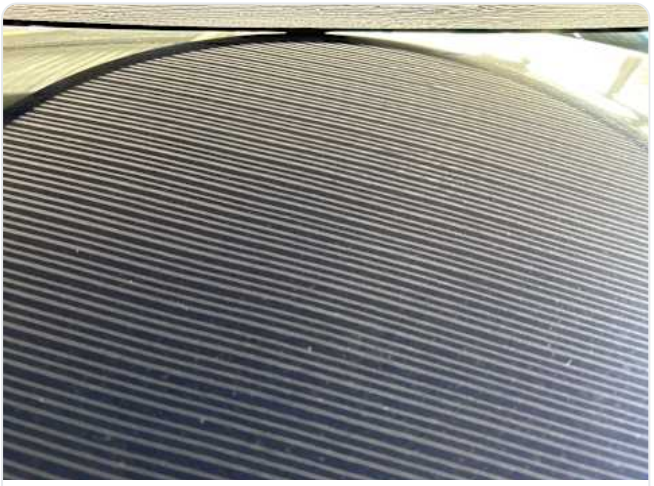
- Dach (Delle)

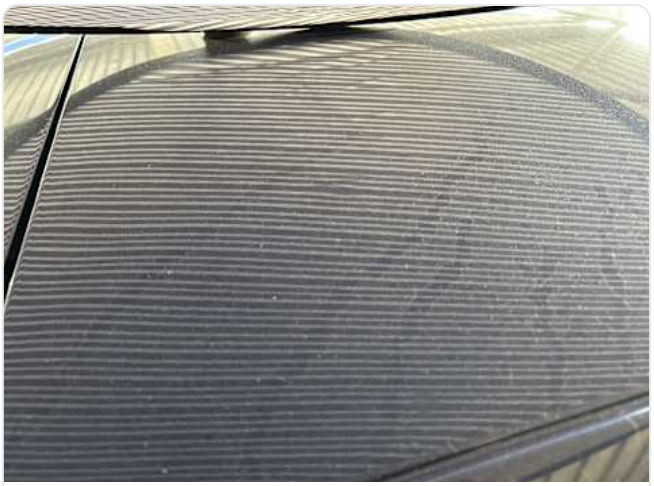
- Dach (Delle)

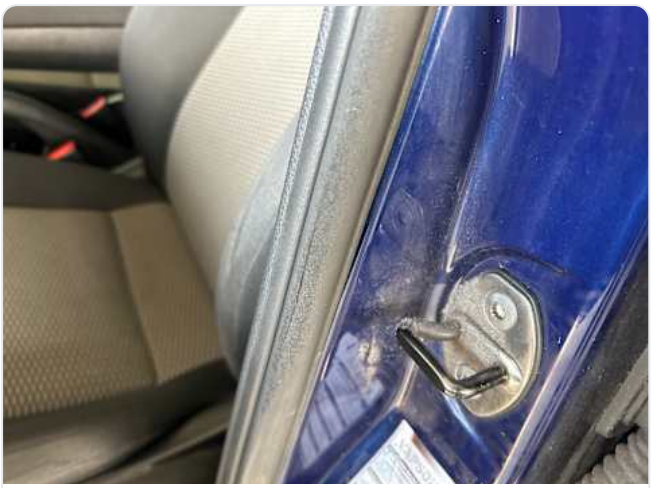
- Innenraum (Diverse Schäden, Brandloch)
