CarOnSale

Nissan Qashqai N-Connecta

Differenzbesteuert (§25a UStG) · Fahrzeugstandort 49*** · Fahrzeug aufgenommen am 12.11.2026

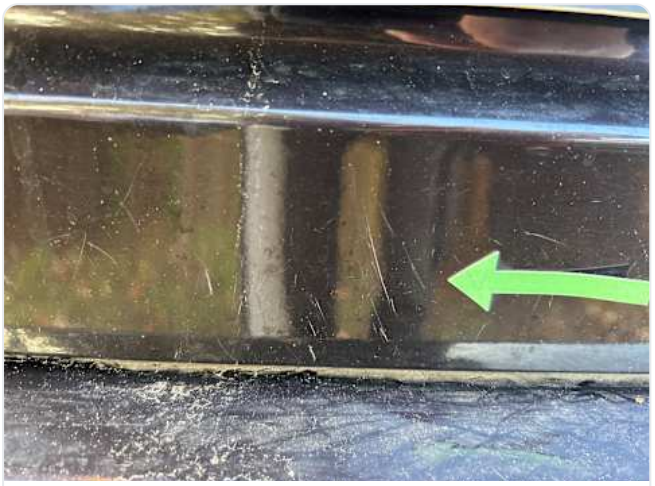
- Seitenteil hinten links (Delle, Lackschaden)
