CarOnSale

Citroen Berlingo Feel XL

Differenzbesteuert (§25a UStG) · Fahrzeugstandort 93*** · Fahrzeug aufgenommen am 16.10.2026

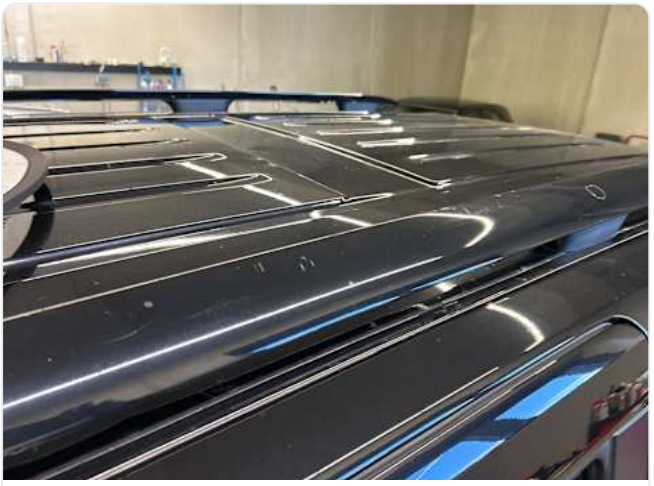
- Dach (Kratzer)

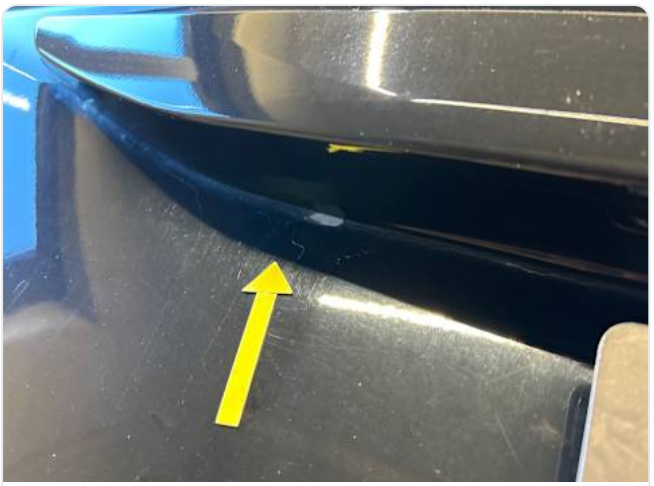
- Schweller links (Kratzer)
