CarOnSale

BMW 116 i

Differenzbesteuert (§25a UStG) · Fahrzeugstandort 85*** · Fahrzeug aufgenommen am 13.11.2026

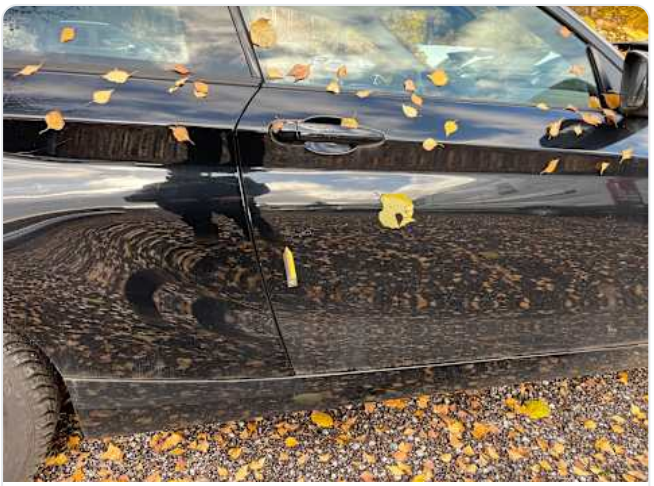
- Beifahrertür (Kratzer, Lackschaden)
