Hersteller / Typ: Volkswagen Tiguan Allspace R-Line 4Motion

Auftr.-Nr: nicht vorhanden
VIN: WVGZZZ5NXPM079648
Kilometerstand: 71.974 km
Erstzulassung: 05.10.2023
Anzahl Halter lt. Kunde: 1
Anzahl Halter lt. Zulbesch. II: 1

Gebrauchtfahrzeugbewertung

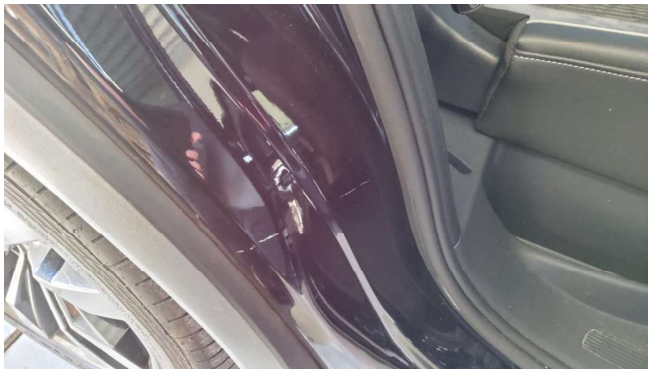
Einstieg hinten rechts, Delle und Kratzer

Fußmatte vorne links, Loch, erneuern

Felge (Sommer-Radsatz) - Vorderachse rechts - SmartRepair

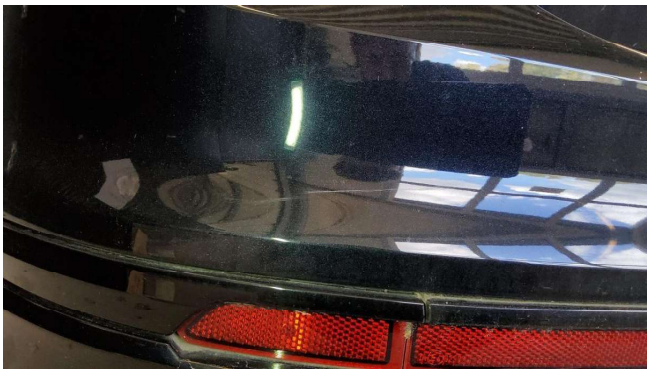
Felge (Sommer-Radsatz) - Vorderachse links - SmartRepair

Stoßfänger hinten - Ladekante komplett

Stoßfänger hinten - SmartRepair

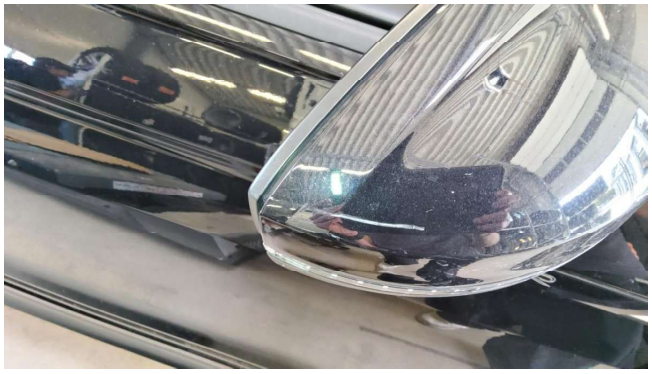
Außenspiegelgehäuse rechts - SmartRepair

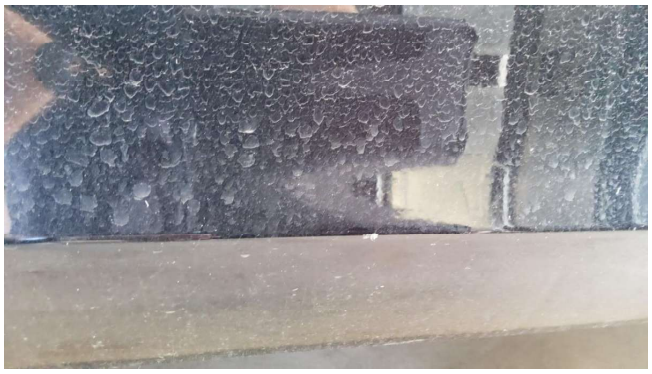
Tür vorne links - auslegen & polieren

Tür hinten rechts - auslegen & polieren

Tür vorne rechts - auslegen & polieren

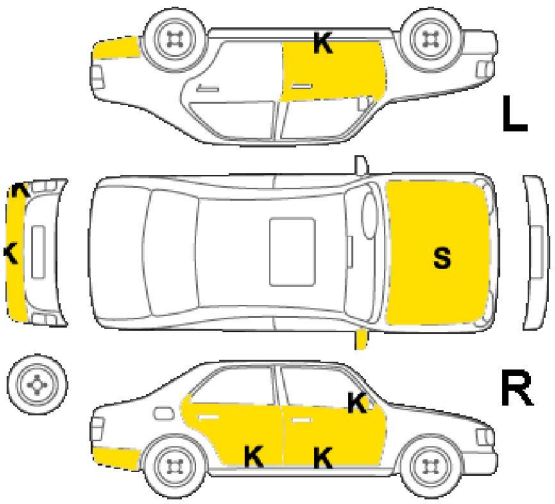
Nachlackierung -> Motorhaube wurde nachlackiert (0,00 €)

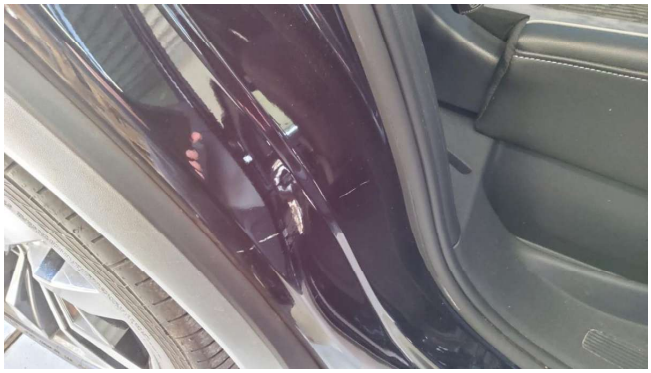
Einstieg hinten rechts, Delle und Kratzer

Fußmatte vorne links, Loch, erneuern

Felge (Sommer-Radsatz) - Vorderachse rechts - SmartRepair

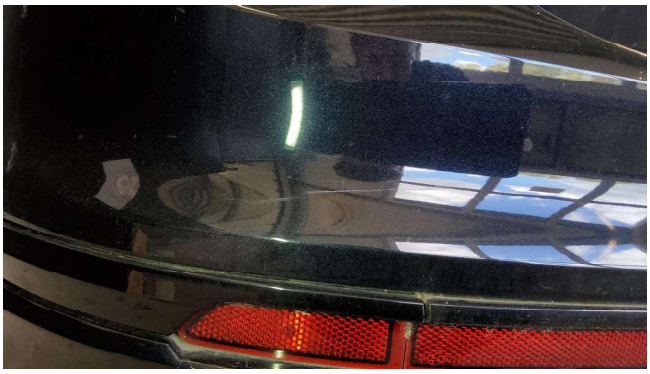
Felge (Sommer-Radsatz) - Vorderachse links - SmartRepair

Stoßfänger hinten - Ladekante komplett

Stoßfänger hinten - SmartRepair

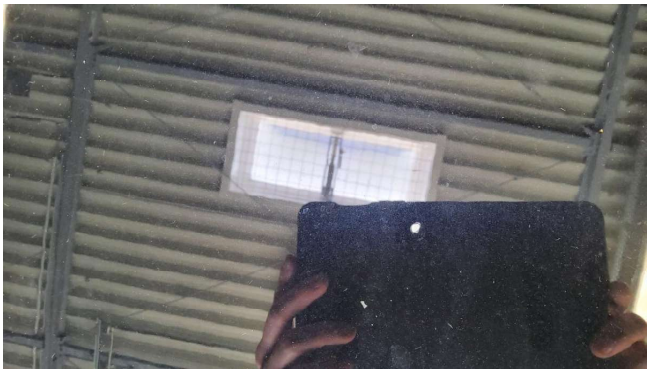
Zierblende schwarz Stoßfänger hinten, Kratzer, ern

Motorhaube - auslegen & polieren

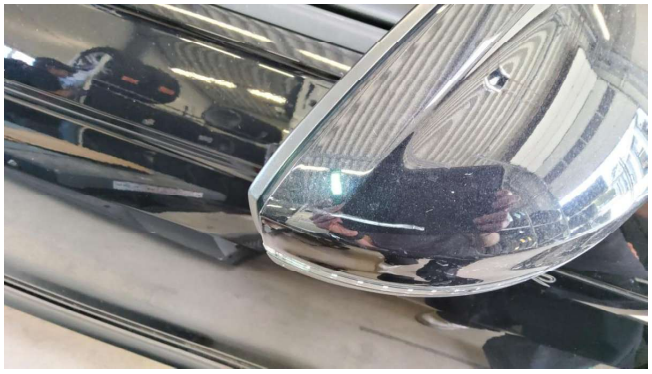
Außenspiegelgehäuse rechts - SmartRepair

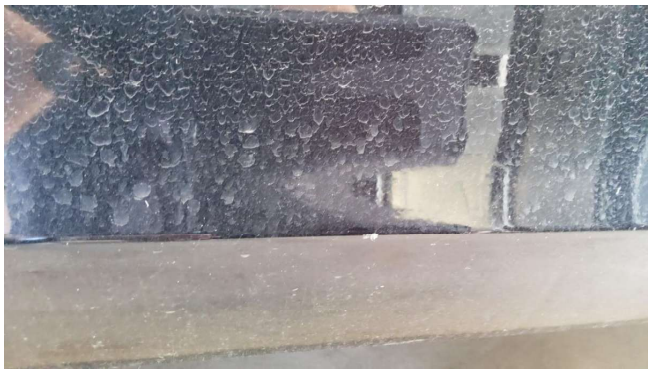
Tür vorne links - auslegen & polieren

Tür hinten rechts - auslegen & polieren

Tür vorne rechts - auslegen & polieren
