CarOnSale

Volkswagen Golf Sportsvan Comfortline

Differenzbesteuert (§25a UStG) · Fahrzeugstandort 73*** · Fahrzeug aufgenommen am 12.11.2026

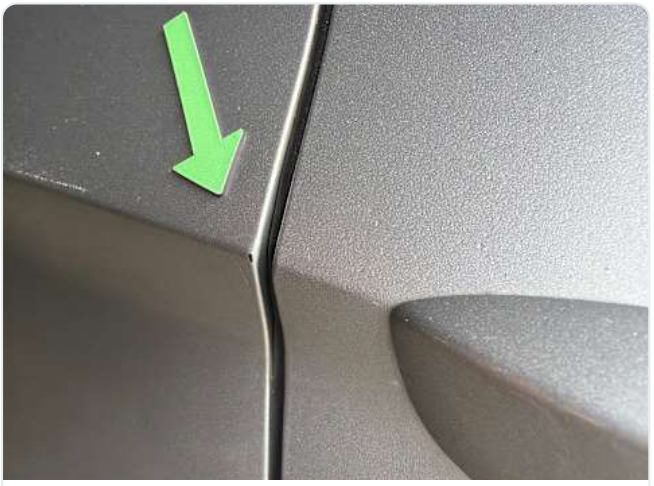
- Beifahrertür (Kratzer, Lackschaden)
