COS Check

Dacia Sandero Ambiance

EZ 04/2009 | Kleinwagen | Benzin | Schaltgetriebe | 101.742km
Besteuerung: Differenzbesteuert (§25a UStG)
Fahrzeugstandort: 99*
Fahrzeug aufgenommen am: 24.08.2026

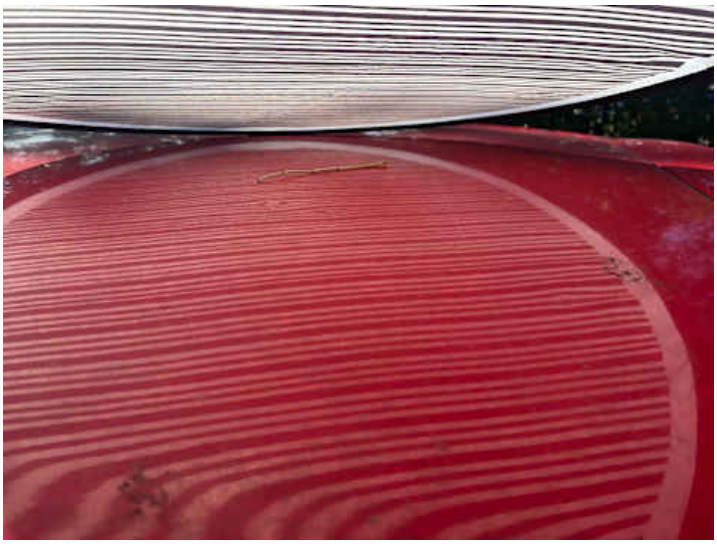
Dach (Kratzer)

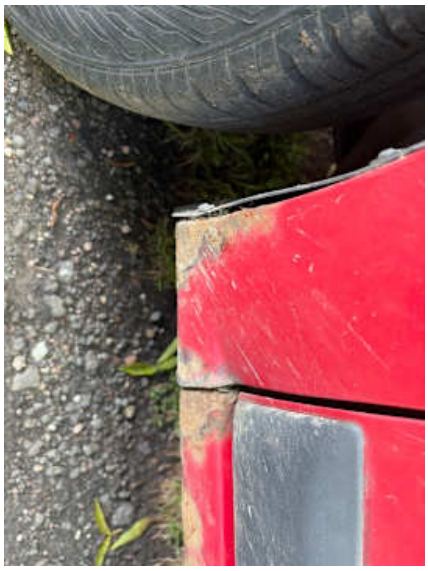
Schweller rechts (Rost, Lackschaden)
