Zustandsbericht

BMW X1 20 d xDrive

Fahrzeug-Ident.-Nr.:	**WBA41EG0205146160**	Laufleistung abgelesen:	**66314 km**
Erstzulassung / Baujahr:	**05.12.2024 / 2024**	Besichtigungsdatum/-ort:	**25.06.2026 Weinsberg**
Fahrzeugart:	**PKW**	Aufbauart:	**Kombilimousine**
KBA-Nr. (HSN/ TSN):	**0005//DJG**	Kraftstoff / Emissionsklasse:	**Diesel / Euro 6**
Getriebe Art:	**Automatik**	Navi.-Datenträger:	**Festplattenlaufwerk**
Hubraum / Leistung:	**1995 ccm / 120 kW (163 PS)**	Antriebsart:	**Allrad**
Lackfarbe:	**SCHWARZ II**	Türen / Sitzplätze:	**5 / 5**
Nächste HU / AU:	**12.2027 / 12.2027**	Polster Art:	**Stoff**
Farbe Innenausstattung:	**Grau**	Fahrzeug fahrbereit:	**Ja**
Fahrzeug verkehrssicher:	**Ja**	Vorgelegte Fahrzeug-Unterlagen:	**-**
Besichtigungsbedingung:	**0**

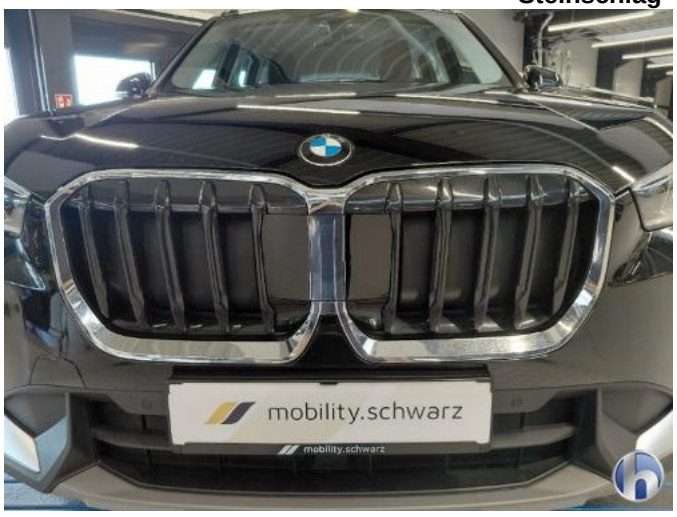
1. Stoßfänger Vorne

Steinschlag

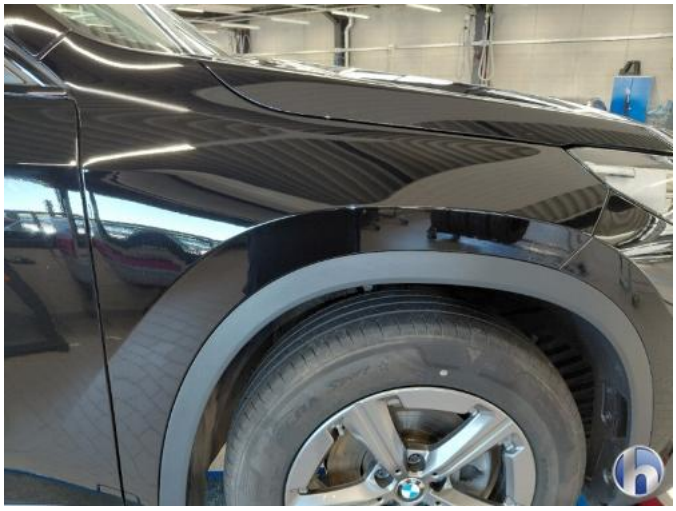
5. Kotflügel Vorne - Rechts

Kratzer

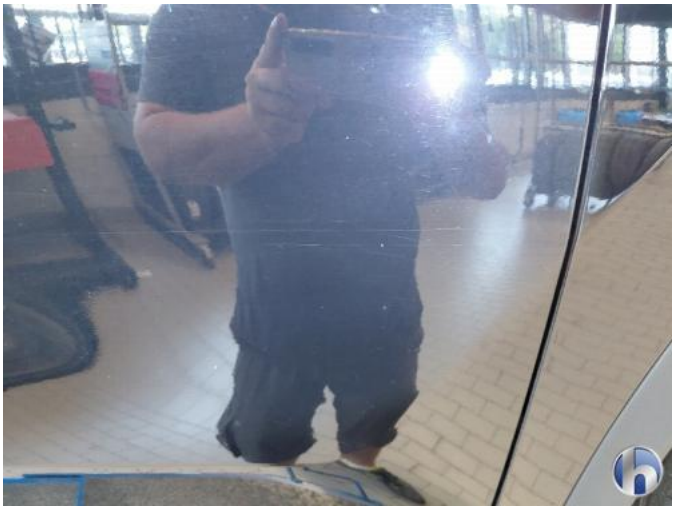
5. Kotflügel Vorne - Rechts

Kratzer

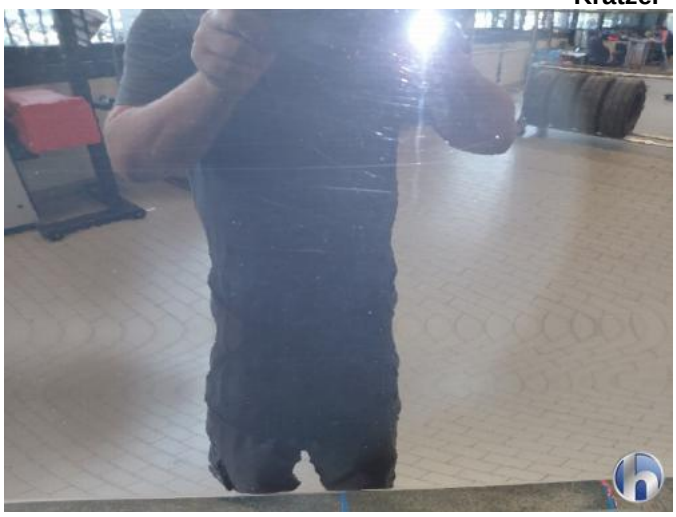
6. Tür Vorne - Rechts

Abschürfung

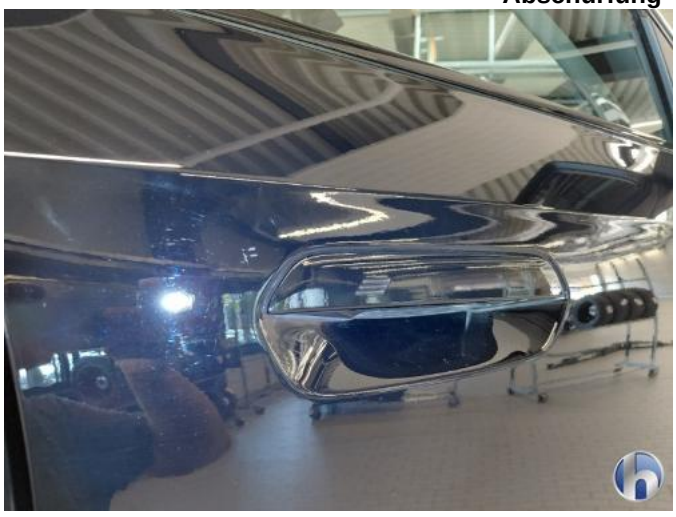
6. Tür Vorne - Rechts

Abschürfung

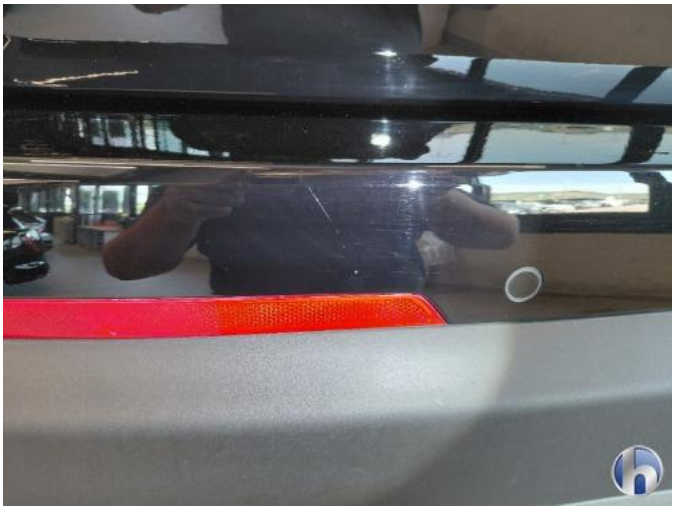
8. Stoßfänger Hinten

Abschürfung

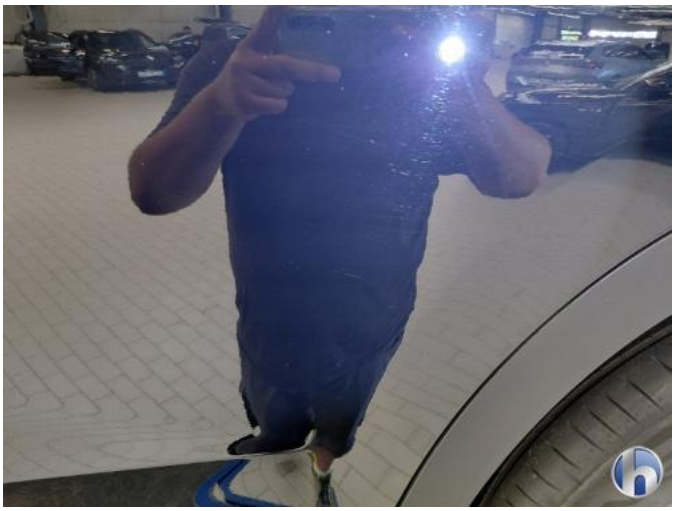
10. Tür Hinten - Links

Kratzer

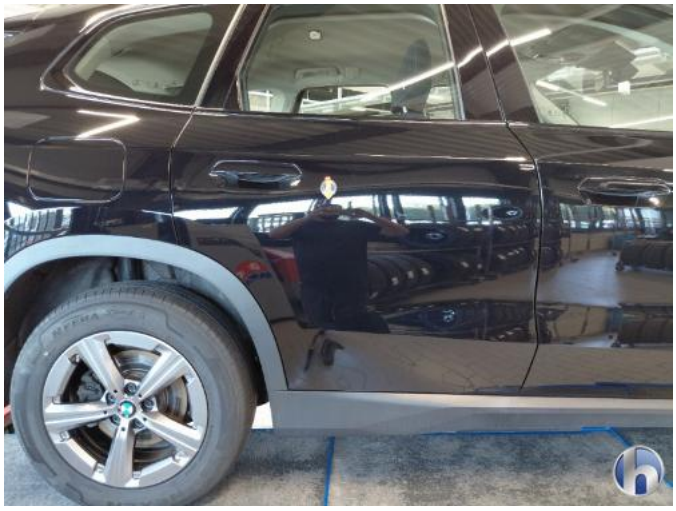
13. Tür Hinten - Rechts

Delle Bis 40 Mm Mit Lackschaden
