CarOnSale

Volvo XC90

Differenzbesteuert (§25a UStG) · Fahrzeugstandort 97*** · Fahrzeug aufgenommen am 12.11.2026

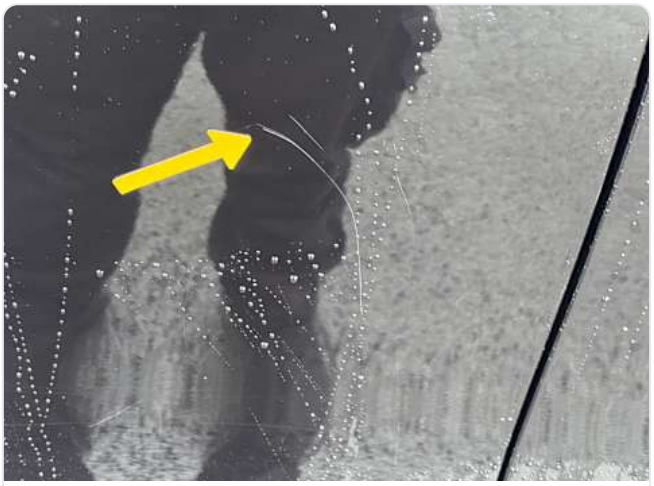
- Türe hinten links (Kratzer)

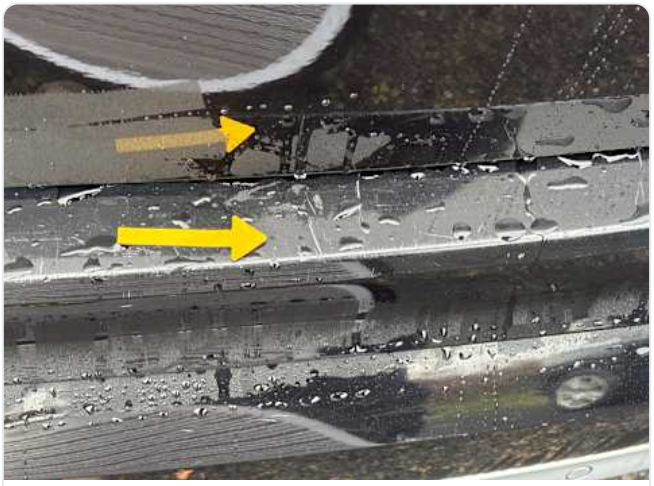
- Türe hinten rechts (Kratzer)

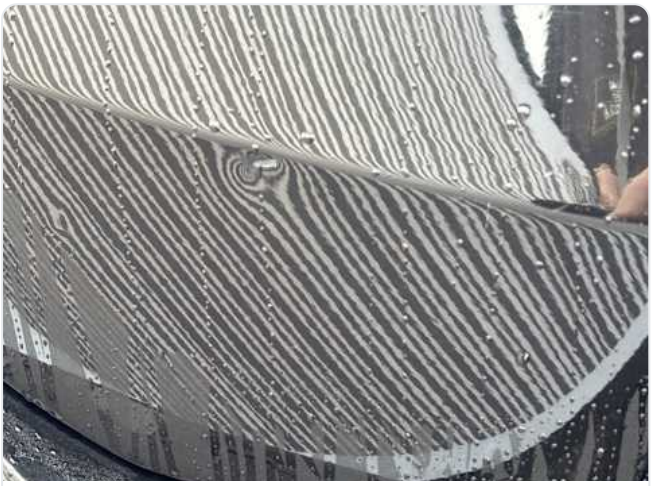
- Kotflügel vorne links (Kratzer)
