BMW
2 Active Tourer (U06)

Besichtigung	Datum	13.07.2026 - 14:54 Uhr
	Besichtigung bei	
	Ort	
	Anwesende

Zustand / Beschädigungen

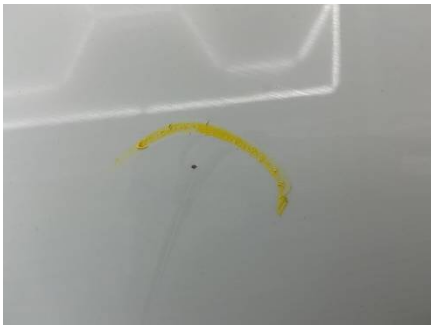
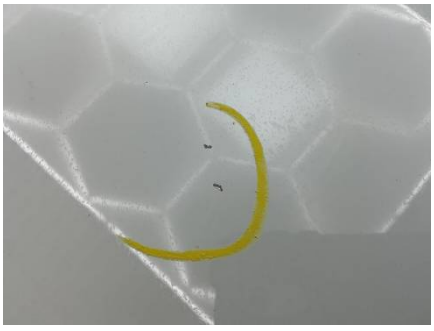
2 **Tür VL**

Art der Beschädigung: Kratzer,
Art der Reparatur: Lackieren

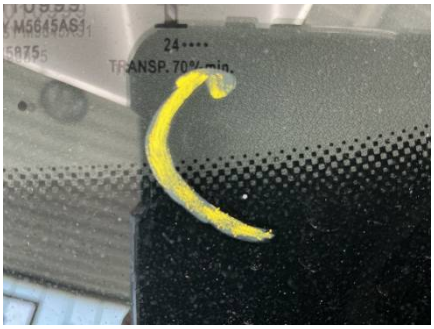
4 **Frontscheibe**

Art der Beschädigung: Kl. Steinschläge ,
Art der Reparatur: Gebrauchsspur

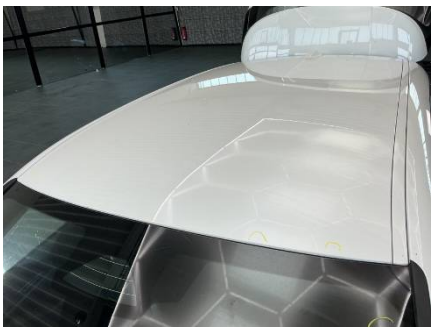
6 **Dach vorne**

Art der Beschädigung: Kl. Steinschläge ,
Art der Reparatur: Gebrauchsspur
