24.02.2026

Kennzeichen	
Marke	**MAZDA**
Modell	**CX-60 e-Skyactiv**
FIN	**JMZKH0HB901101343**
Erstzulassung	**30.09.2022**
Kilometerstand	**54745**
HU fällig	**09 2025**

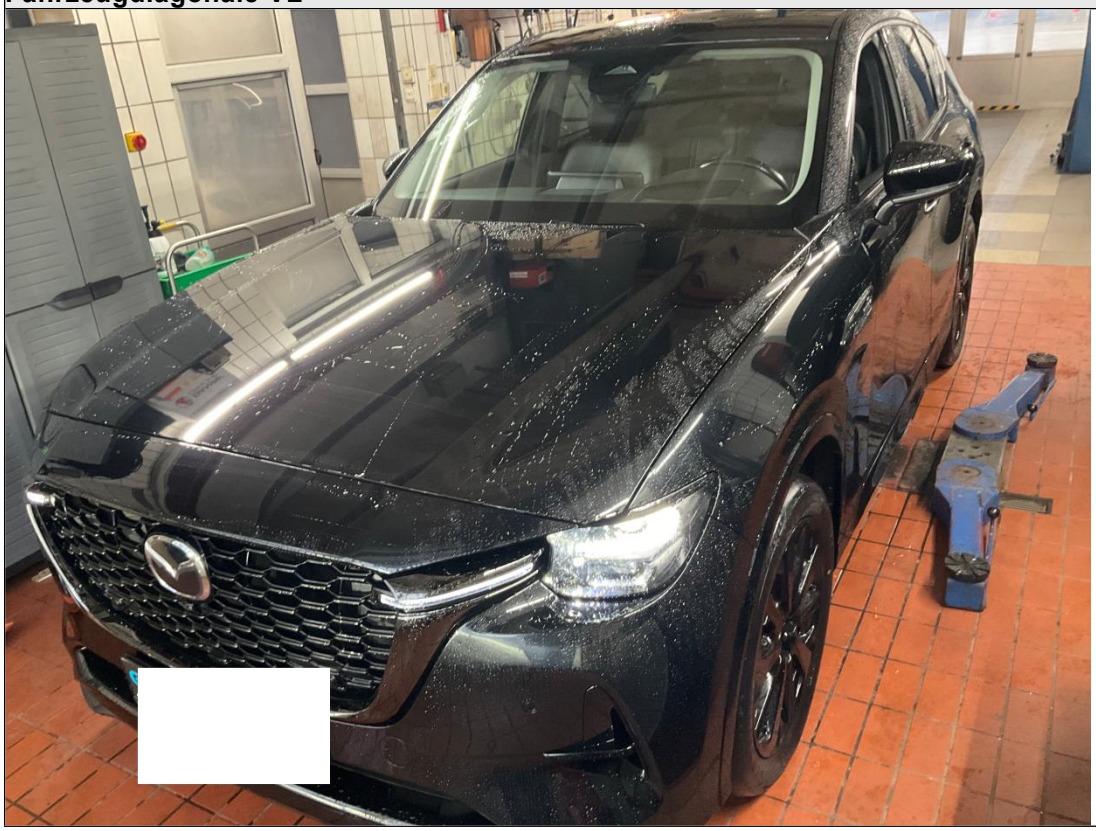
4 Vorne links	**4** Vorne rechts
3,5 Hinten links	**1,6** Hinten rechts

Sommerreifen vorne

Hersteller / Größe	Bridgestone 235/50R20 100W	**Felgenart**	Leichtmetallfelge
