Händlerfahrzeugbewertung

Hersteller	Typ	Modell		
Seat	Ibiza FR	1.5 TSI EU6d, FR OPF, (Facelift) 202..		
VIN	**Aufbau**	**Anzahl Türen**	**Antriebsart**	**KBA-Schlüssel**
VSSZZZKJ3PR129622	Lim. Schrägheck	5	Frontantrieb	7593/ANI

Hersteller / Typ: Seat Ibiza FR

Auftr.-Nr: nicht vorhanden
VIN: VSSZZZKJ3PR129622
Kilometerstand: 49.467 km
Erstzulassung: 31.07.2023
Anzahl Halter lt. Kunde: keine Angabe
Anzahl Halter lt. Zulbesch. II: keine Angabe

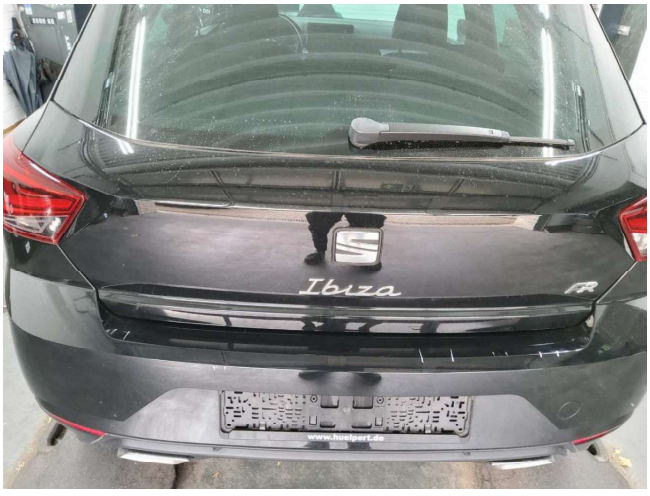
Stoßfänger hinten Lackierung, zerkratzt, smart repair (DEKRA)

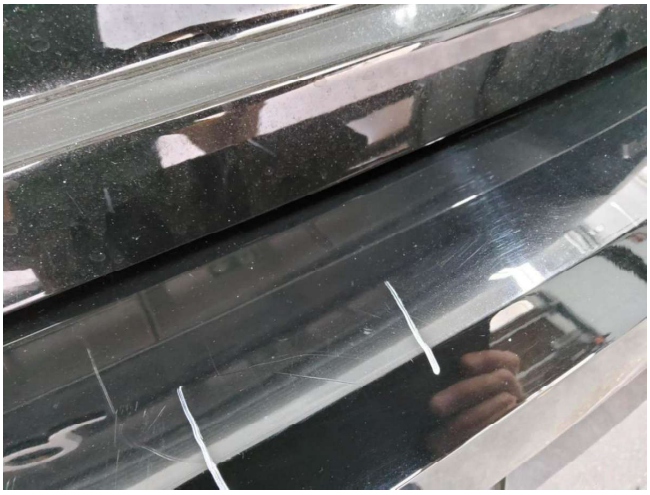
Stoßfänger hinten Lackierung, zerkratzt, smart repair (DEKRA)

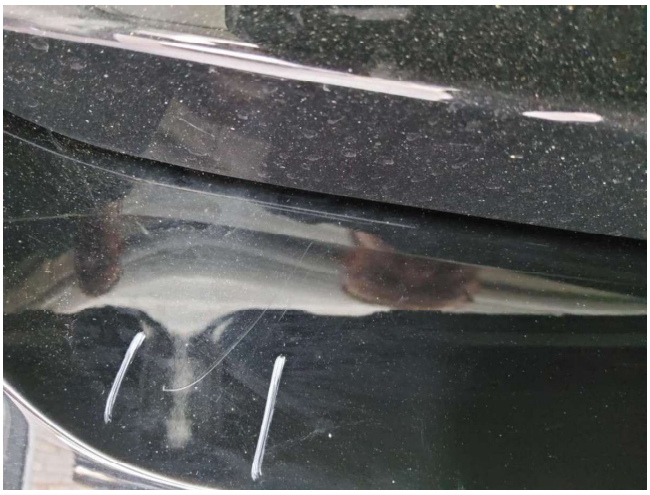
Stoßfänger hinten Lackierung, zerkratzt, smart repair (DEKRA)

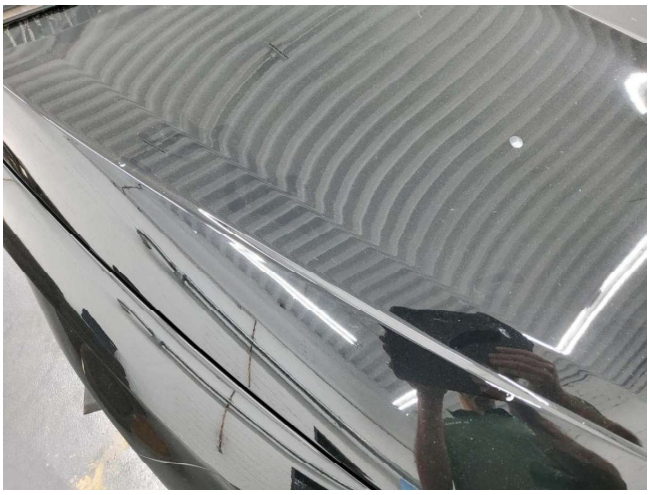
Motorhaube Lackierung, viele Steinschläge, Gebrauchsspur (DEKRA)

Frontspoiler Lackierung, verschrammt, lackieren mit Lackaufbau (DEKRA)

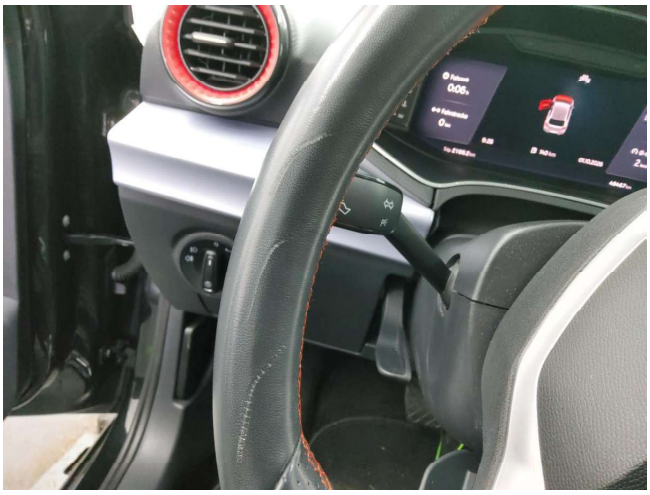
Lenkrad verkratzt (DEKRA)

Alufelge hinten links verschrammt, Minderwert (DEKRA)

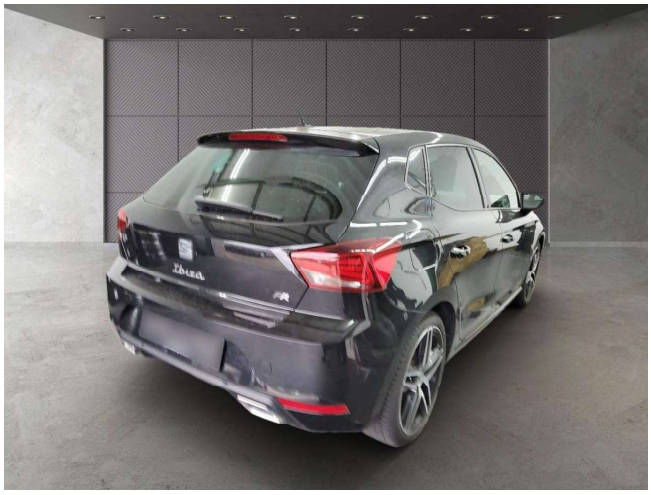
Alufelge vorne rechts verschrammt, Minderwert (DEKRA)
