CarOnSale

# Opel Corsa Color Edition

Differenzbesteuert (§25a UStG) · Fahrzeugstandort 98*** · Fahrzeug aufgenommen am 10.11.2026

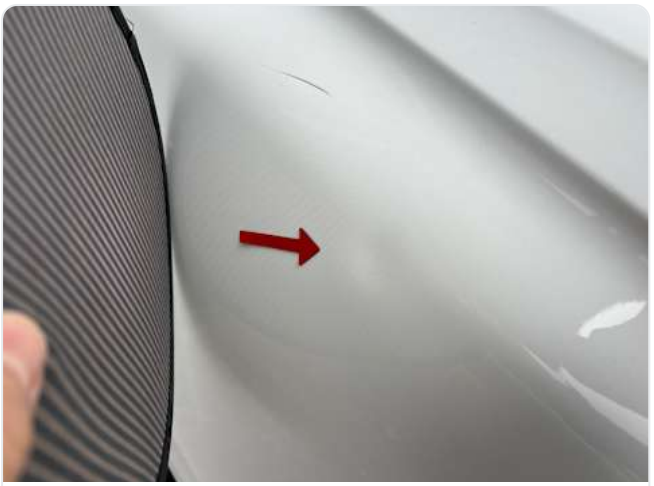
- Seitenteil hinten links (Verformung)

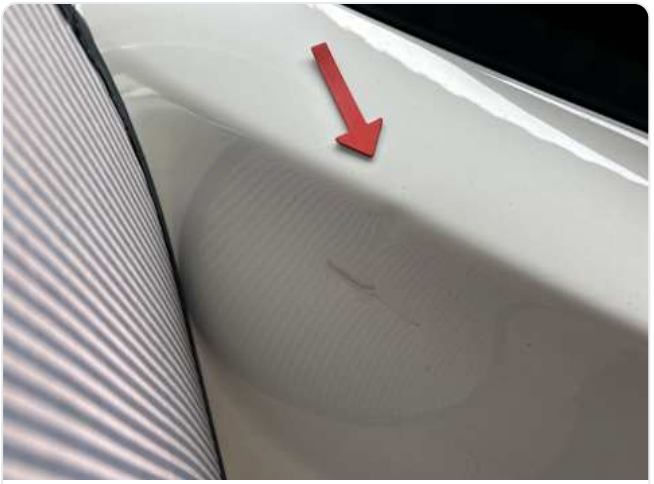
- Seitenteil hinten rechts (Delle, Kratzer)
