CarOnSale

Fiat Panda 1.1 8V Active

Differenzbesteuert (§25a UStG) · Fahrzeugstandort 42*** · Fahrzeug aufgenommen am 09.11.2026

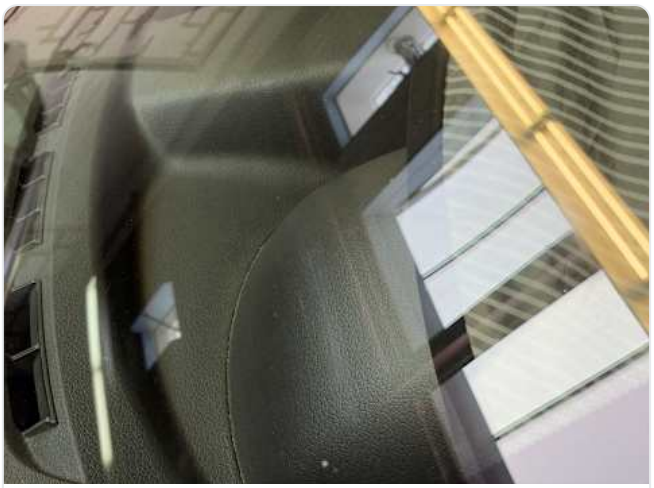
- Scheinwerfer (links) (Blind)

- Scheinwerfer (rechts) (Blind)

- Windschutzscheibe (Kratzer)

- Fahrertür (Verformung)

- Rücklicht (rechts) (Riss/Bruch)

- Stoßstange hinten (Spaltmaße ungenau)

- Schweller links (Verformung)

- Kotflügel vorne links (Lackschaden)

- Kotflügel vorne rechts (Lackschaden)

- Seitenteil hinten links (Lackschaden)

- Seitenteil hinten links (Delle)

- Seitenteil hinten rechts (Delle)

- Heckklappe (Delle)

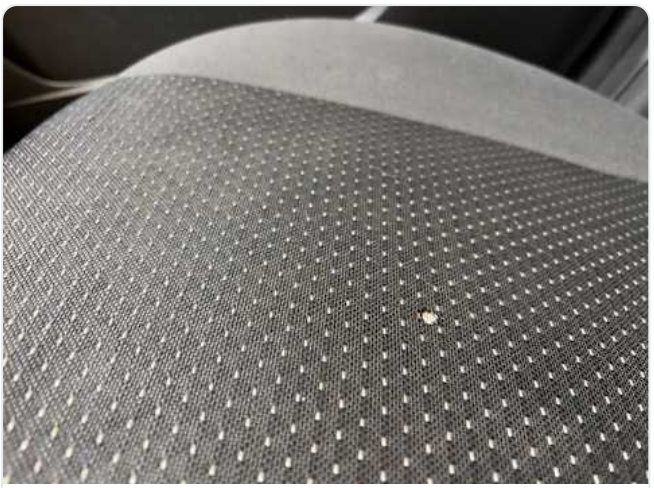
- Innenraum (Nicht vorhanden)

- Innenraum (Brandloch)

- Innenraum (Diverse Schäden)

- Innenraum (Riss/Bruch)
