CarOnSale

Volkswagen Tiguan R-Line 4Motion

Differenzbesteuert (§25a UStG) · Fahrzeugstandort 58*** · Fahrzeug aufgenommen am 20.10.2026

03/2021	119.898km	LEISTUNG 200 PS	KRAFTSTOFF Diesel	GETRIEBE-TYP Automatikgetriebe	2

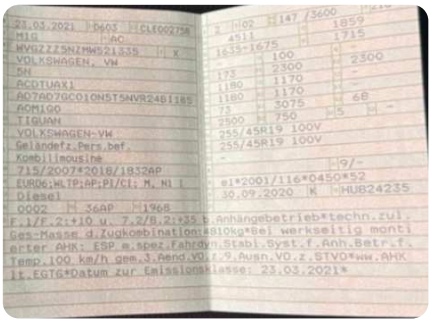
Zugriff auf den digitalen Untersuchungsbericht beim Kraftfahrt-Bundesamt.
Ihr Fahrzeug ist ohne festgestellte Mängel.
Eine Wiedervorführung ist nicht erforderlich.
Die Plakette wurde zugeteilt und angebracht.
Die nächste Hauptuntersuchung ist fällig in September 2028.
DEKRA
Ihr Prüfingenieur
Marcel FIUS
Wir wünschen Ihnen eine gute Fahrt.
