CarOnSale

Audi Q5

Regelbesteuert (Deutschland) · Fahrzeugstandort 41*** · Fahrzeug aufgenommen am 10.11.2026

LEISTUNG	KRAFTSTOFF	GETRIEBE-TYP	
08/2023	107.284km	265 PS	Benzin-Hybrid	Automatikgetriebe	1

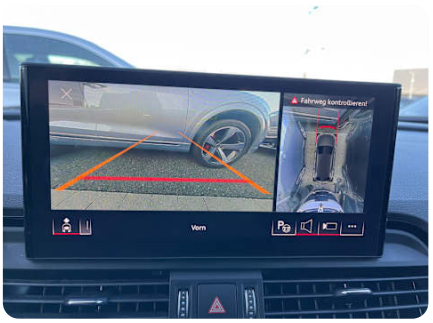
Fahrweg kontrollieren!
Hinten
