CarOnSale

Subaru XV Active

Differenzbesteuert (§25a UStG) · Fahrzeugstandort 94*** · Fahrzeug aufgenommen am 05.11.2026

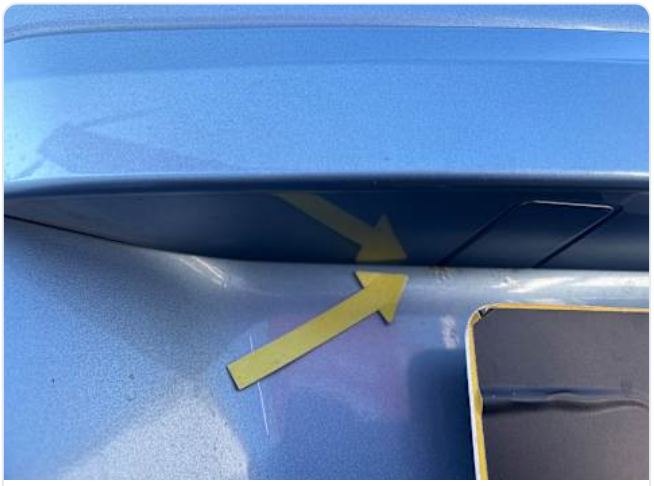
- Schweller links (Rost)
