CarOnSale

Ford EcoSport Titanium

Differenzbesteuert (§25a UStG) · Fahrzeugstandort 94*** · Fahrzeug aufgenommen am 09.11.2026

01/2017	92.277km	LEISTUNG 125 PS	KRAFTSTOFF Benzin	GETRIEBE-TYP Schaltgetriebe	2

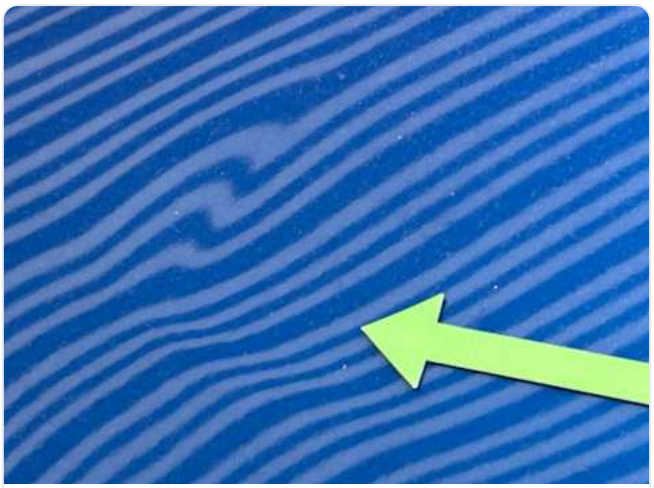
- Stoßstange vorne (Kratzer, Riss/Bruch)

- Motorhaube (Verformung)

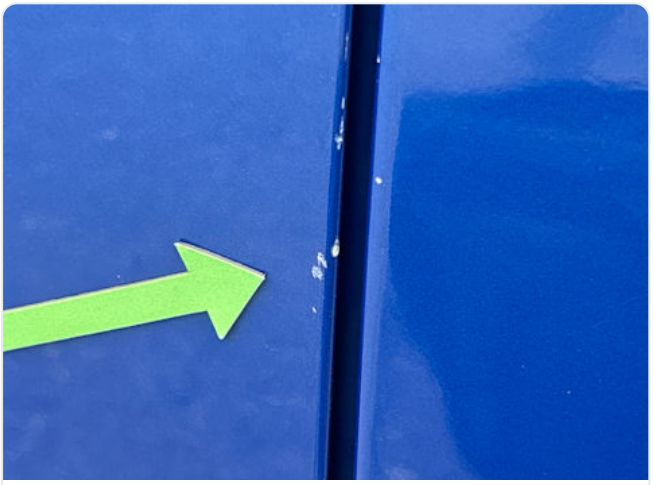
- Fahrertür (Kratzer)

- Fahrertür (Lackschaden)

- Beifahrertür (Kratzer)

- Stoßstange hinten (Kratzer)

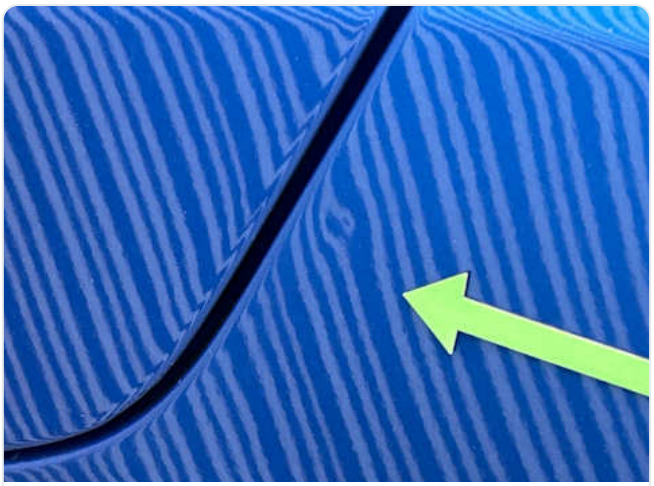
- Stoßstange hinten (Kratzer)

- Schweller links (Delle, Kratzer)

- Seitenteil hinten links (Delle)

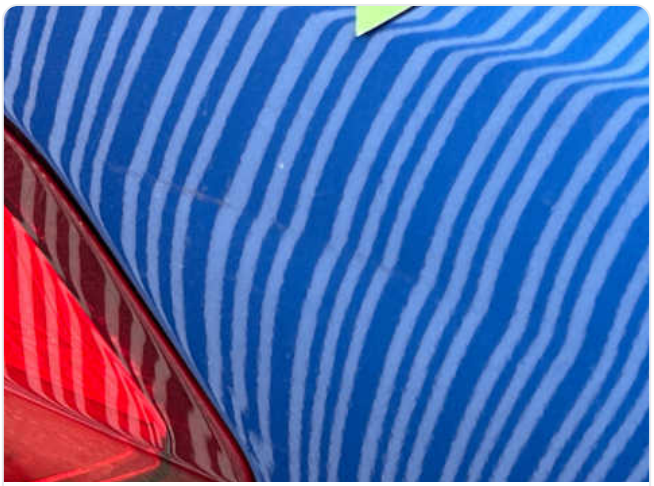
- Seitenteil hinten links (Delle)

- Seitenteil hinten rechts (Kratzer)

- Seitenteil hinten rechts (Verformung)

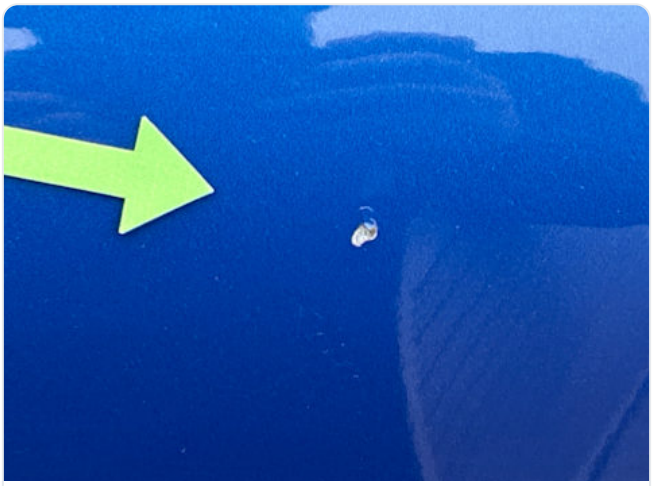
- Seitenteil hinten rechts (Verformung)

- Heckklappe (Lackschaden)
