CarOnSale

BMW 316 d

Differenzbesteuert (§25a UStG) · Fahrzeugstandort 28*** · Fahrzeug aufgenommen am 12.11.2026

03/2013	332.699km	LEISTUNG 116 PS	KRAFTSTOFF Diesel	GETRIEBE-TYP Schaltgetriebe	3

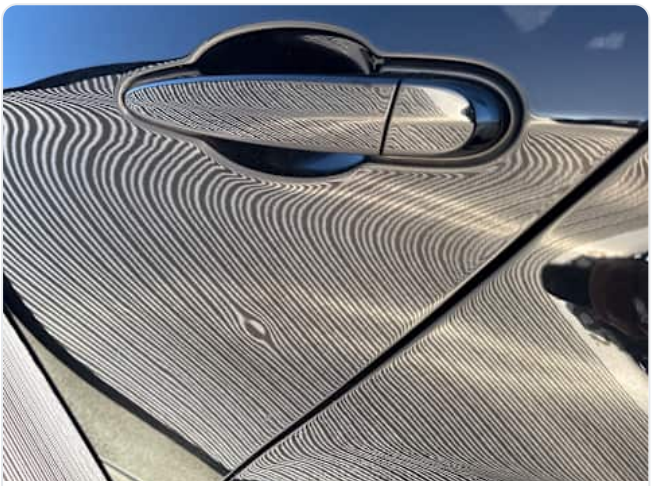
- Fahrertür (Kratzer)

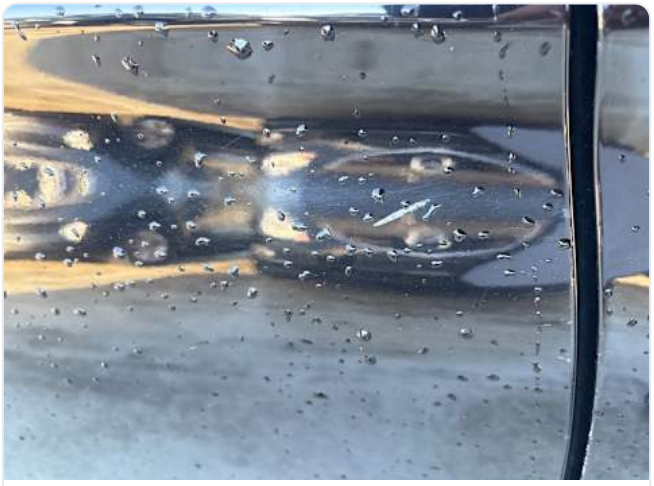
- Türe hinten links (Delle)

- Türe hinten rechts (Kratzer)
