# Renault Clio

Differenzbesteuert (§25a UStG) · Fahrzeugstandort 31*** · Fahrzeug aufgenommen am 11.11.2026

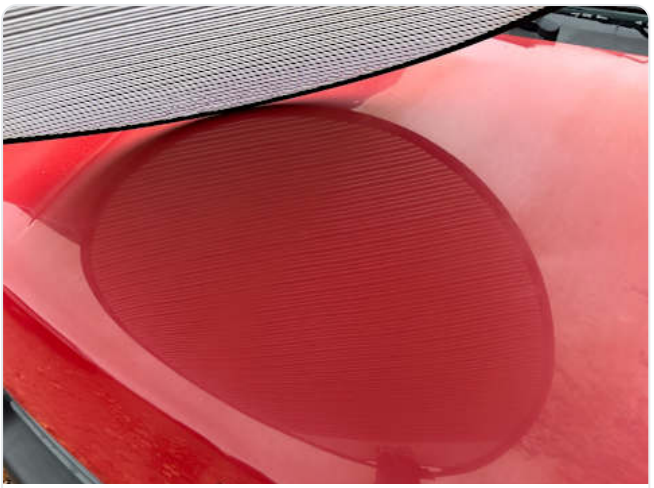
- Stoßstange vorne (Kratzer)

- Scheinwerfer (links) (Blind, Riss/Bruch)

- Motorhaube (Delle)

- Motorhaube (Ausgeblichen/Matt)

- Türe hinten rechts (Rost)

- Stoßstange hinten (Kratzer)

- Schweller rechts (Unsachgemäß instand gesetz, Rost, Lackschaden)

- Kotflügel vorne links (Delle, Kratzer)

- Heckklappe (Kratzer)
