BMW
5 Limousine (G60)

Zustand

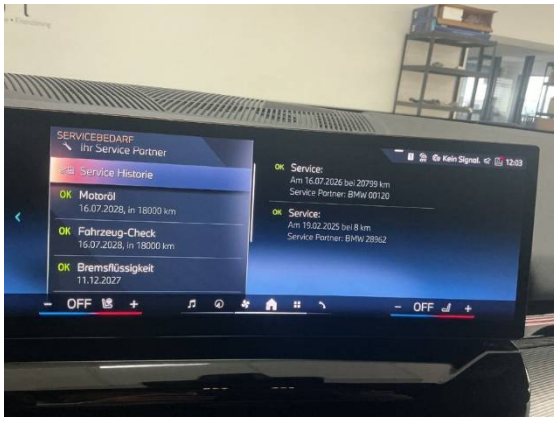
Foto 22

Fahrzeugstatus
