BMW

BMW 1 LIMOUSINE (F70)(07.2024->) 120 M SPORT MILD-HYBRID 125 KW (MOTOR 1,5 LTR. - 115 KW) 5-TÜRIG

VIN: WBA81GE0307T12044

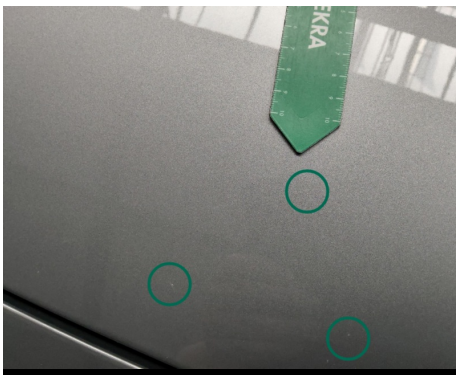
005	Stoßfänger / Vorne	Kratzer	Lackieren

Stoßfänger / Vorne / Kratzer
