CarOnSale

Volkswagen Transporter 4MOTION Highline

Regelbesteuert (Deutschland) · Fahrzeugstandort 49*** · Fahrzeug aufgenommen am 04.11.2026

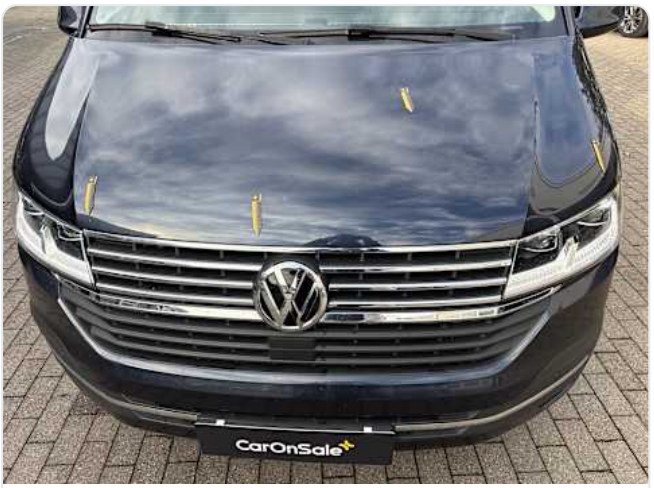
- Stoßstange vorne (Kratzer)

- Motorhaube (Steinschlag)

- Motorhaube (Steinschlag, Delle)

- Windschutzscheibe (Steinschlag)

- Fahrertür (Kratzer)

- Fahrertür (Delle)

- Beifahrertür (Kratzer)

- Beifahrertür (Verformung)

- Türe hinten links (Kratzer)

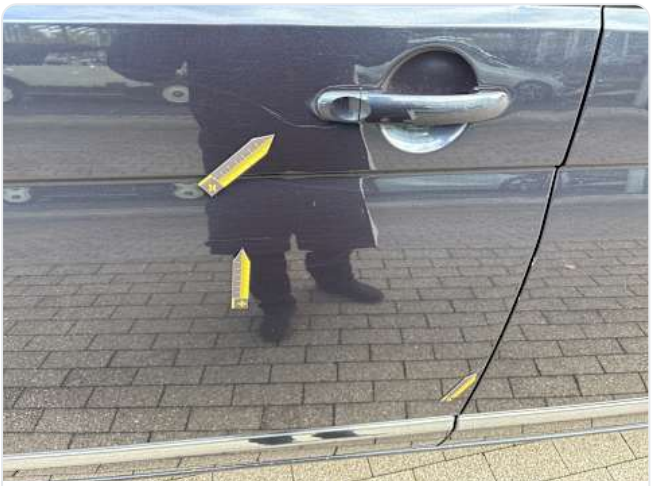
- Türe hinten links (Kratzer)

- Türe hinten links (Delle)

- Türe hinten rechts (Kratzer)

- Stoßstange hinten (Kratzer)

- Seitenteil hinten links (Delle, Lackschaden, Unsachgemäß instand gesetz)

- Seitenteil hinten rechts (Delle)

- Seitenteil hinten rechts (Kratzer)

- Heckklappe (Anderer Schaden): Farbunterschied

- Heckklappe (Delle)
