CarOnSale

BMW 3ER REIHE

Differenzbesteuert (§25a UStG) · Fahrzeugstandort 93*** · Fahrzeug aufgenommen am 12.11.2026

03/2007	176.626km	LEISTUNG 218 PS	KRAFTSTOFF Benzin	GETRIEBE-TYP Schaltgetriebe	3

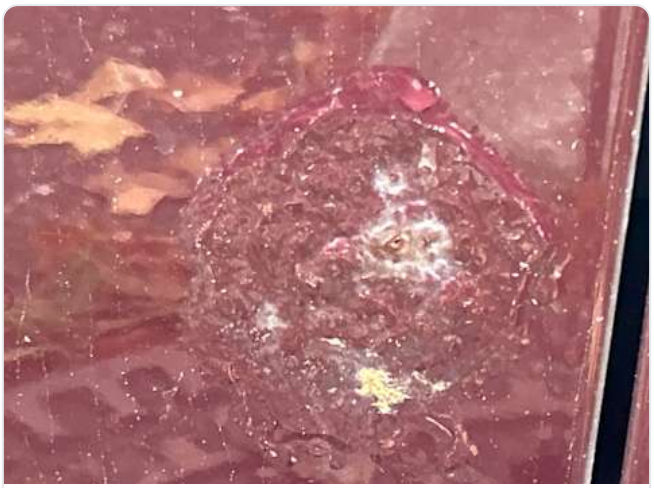
- Fahrertür (Lackschaden)

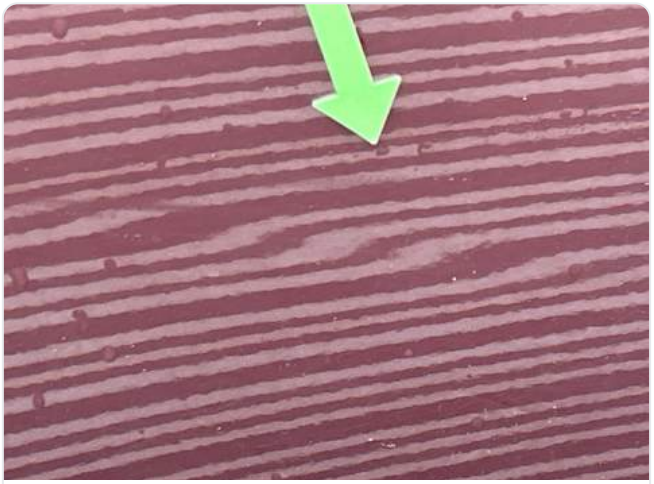
- Beifahrertür (Rost)

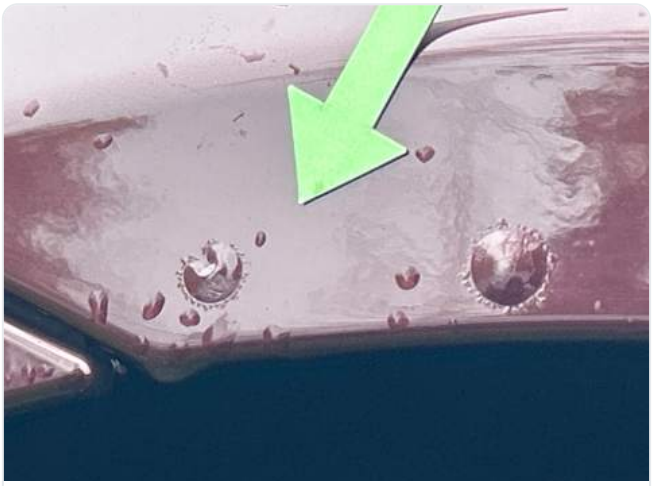
- Türe hinten links (Verformung)
