CarOnSale

Ford Fiesta

Differenzbesteuert (§25a UStG) · Fahrzeugstandort 21*** · Fahrzeug aufgenommen am 11.11.2026

09/2014	101.227km	LEISTUNG 82 PS	KRAFTSTOFF Benzin	GETRIEBE-TYP Schaltgetriebe	2

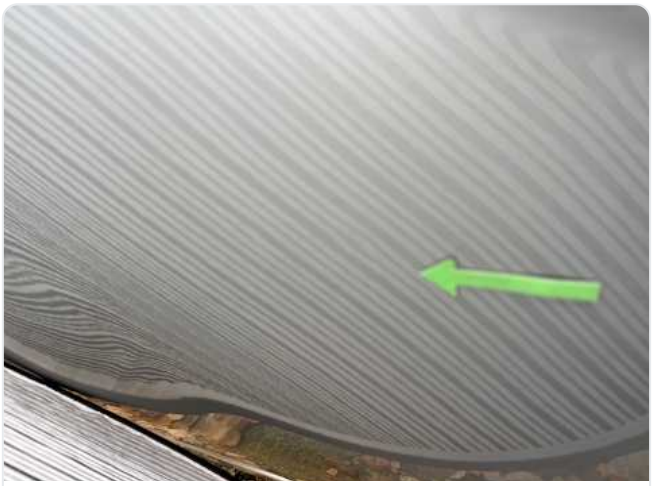
- Fahrertür (Delle)
