CarOnSale

Renault Kangoo Paris

Differenzbesteuert (§25a UStG) · Fahrzeugstandort 09*** · Fahrzeug aufgenommen am 03.11.2026

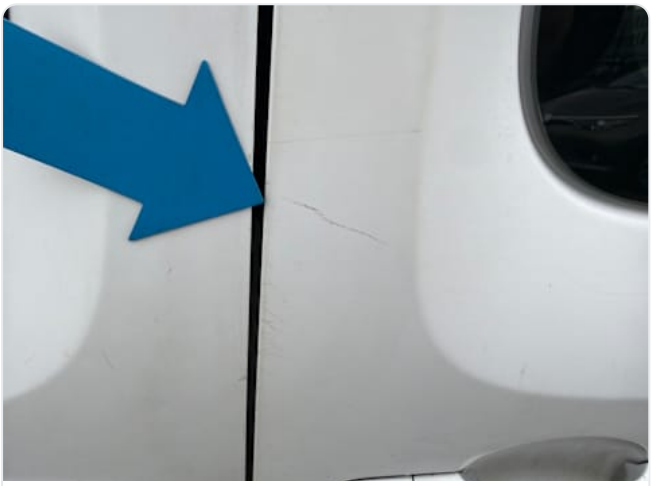
- Beifahrertür (Kratzer, Delle)
