Mercedes-Benz 114/116/119/124 CDI 4x4 lang Edition

Regelbesteuert (Deutschland) · Fahrzeugstandort 76*** · Fahrzeug aufgenommen am 13.11.2026

Hinweise zum Zustandsbericht

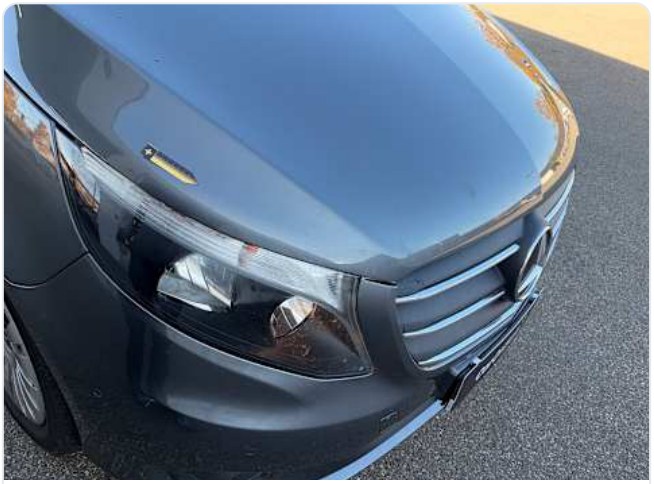
- Stoßstange vorne (Steinschlag, Kratzer, Lackschaden)
