CarOnSale

Kia Ceed Vision

Differenzbesteuert (§25a UStG) · Fahrzeugstandort 52*** · Fahrzeug aufgenommen am 09.11.2026

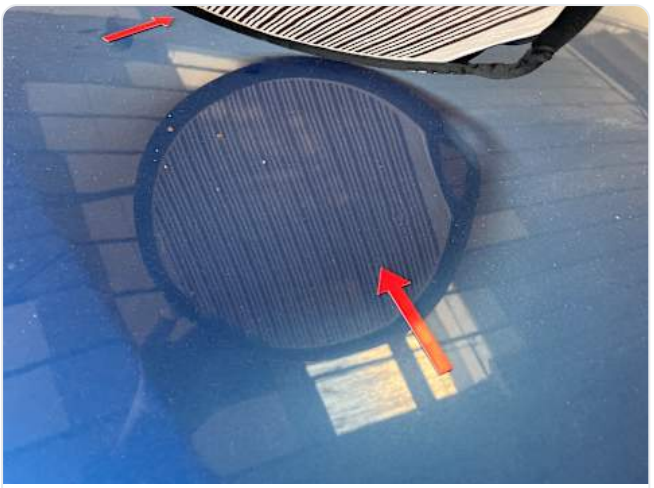
- Motorhaube (Anderer Schaden): Fehlteil.

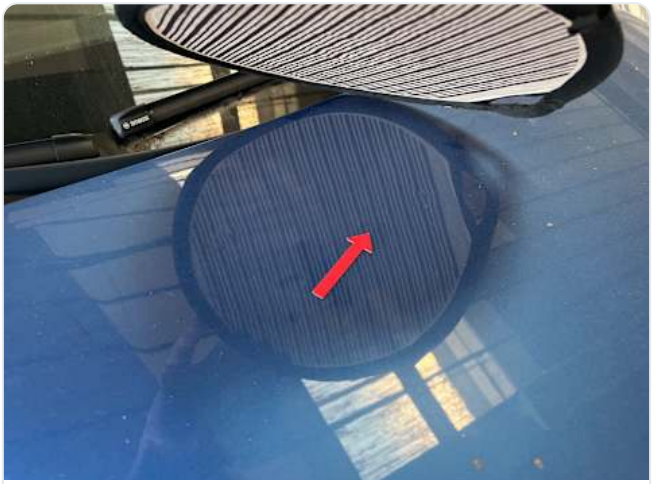
- Motorhaube (Delle)
