CarOnSale

BMW 520d xDrive

Regelbesteuert (Deutschland) · Fahrzeugstandort 39*** · Fahrzeug aufgenommen am 10.09.2026

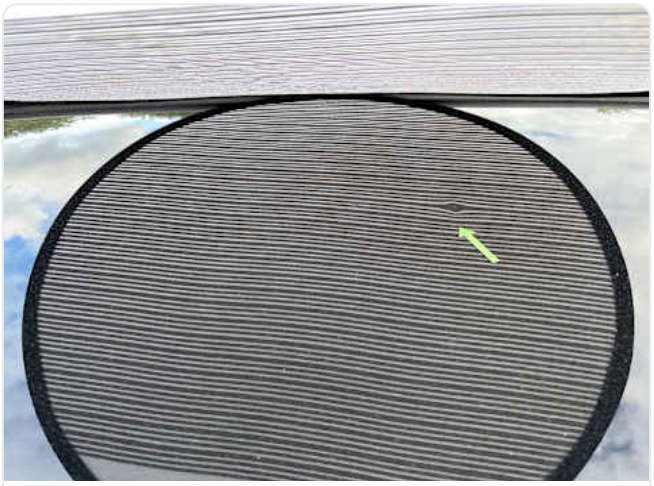
- Fahrertür (Kratzer)

- Dach (Delle)
