CarOnSale

Renault Clio Campus Extreme

Differenzbesteuert (§25a UStG) · Fahrzeugstandort 40*** · Fahrzeug aufgenommen am 05.11.2026

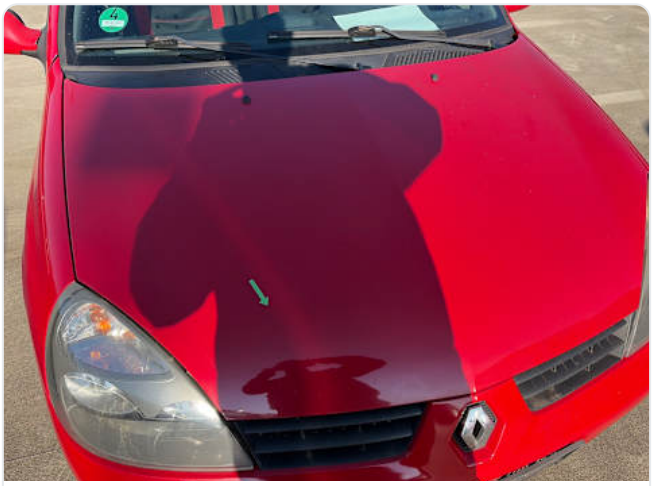
- Scheinwerfer (links) (Blind)

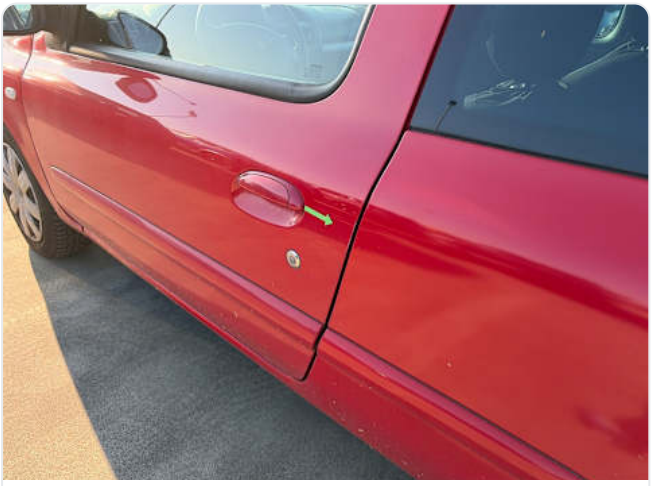
- Fahrertür (Kratzer, Lackschaden)

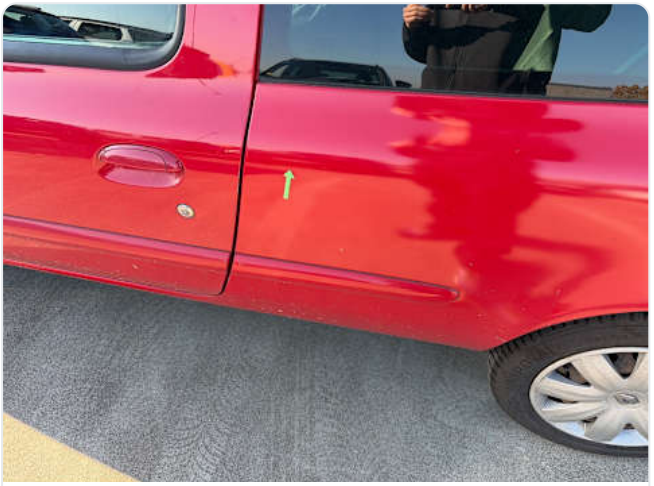
Fahrertür	130 µm	Beifahrertür	130 µm
Kotflügel vorne links	-	Kotflügel vorne rechts	-
Türe hinten links	-	Türe hinten rechts	-
Seitenteil hinten links	200 µm ⚠	Seitenteil hinten rechts	130 µm
Motorhaube	120 µm	Heckklappe	120 µm
Dach	140 µm

- Seitenteil hinten links (Kratzer, Lackschaden, Unsachgemäß instand gesetz)

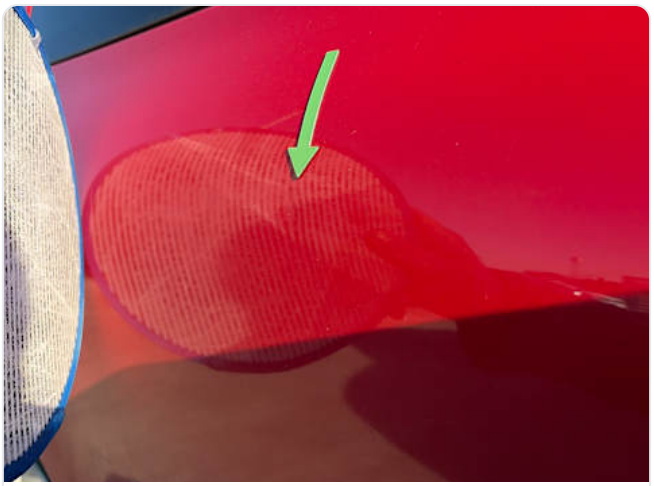
- Seitenteil hinten rechts (Kratzer, Lackschaden, Delle)

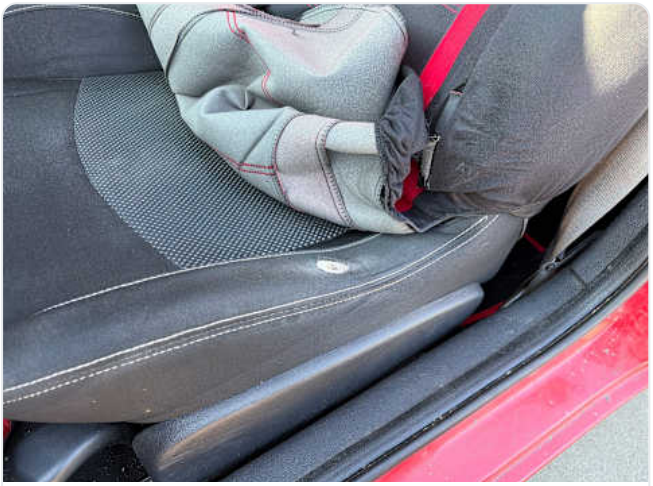
- Innenraum (Diverse Schäden, Riss/Bruch, Verschmutzung, Kratzer)
