CarOnSale

Mini Cooper D

Differenzbesteuert (§25a UStG) · Fahrzeugstandort 24*** · Fahrzeug aufgenommen am 30.10.2026

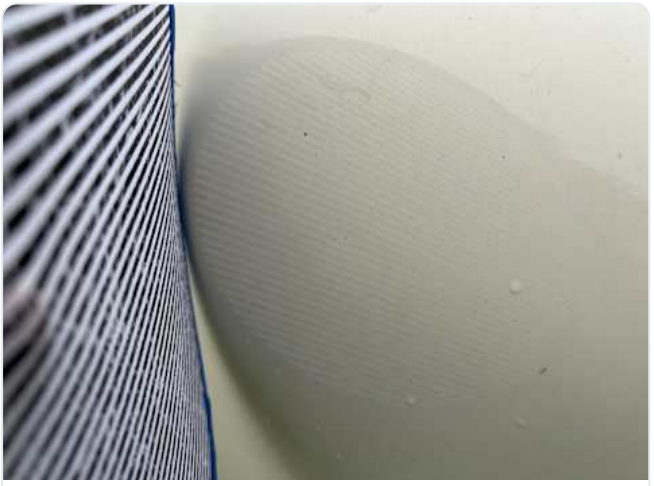
- Stoßstange hinten (Kratzer)

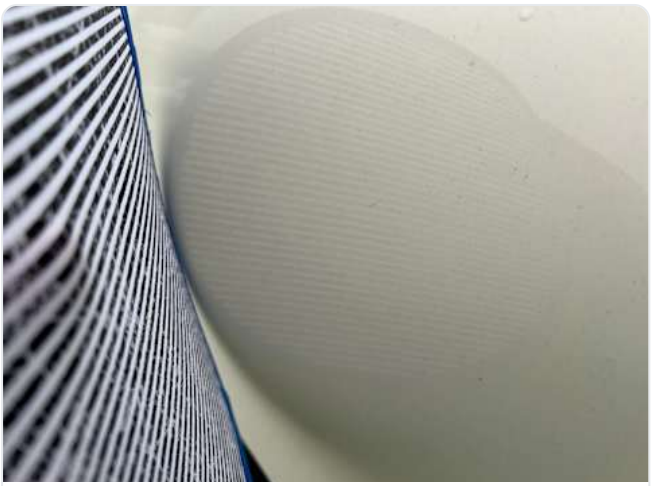
- Kotflügel vorne rechts (Kratzer)
