CarOnSale

Audi A5 Sportback

Differenzbesteuert (§25a UStG) · Fahrzeugstandort 45*** · Fahrzeug aufgenommen am 27.10.2026

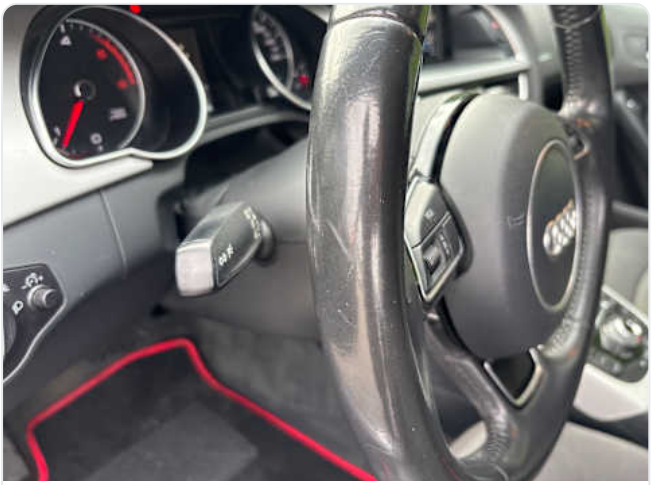
- Rad (Kratzer)
