CarOnSale

Ford Mondeo Champions Edition

Differenzbesteuert (§25a UStG) · Fahrzeugstandort 35*** · Fahrzeug aufgenommen am 19.10.2026

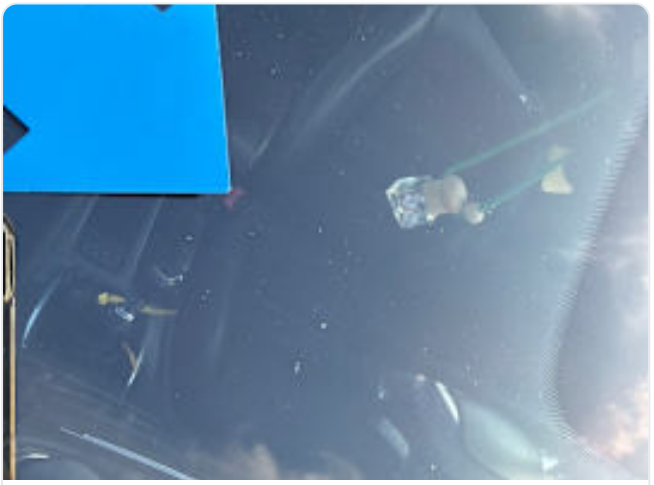
- Stoßstange vorne (Steinschlag)

- Scheinwerfer (rechts) (Steinschlag)

- Windschutzscheibe (Steinschlag)

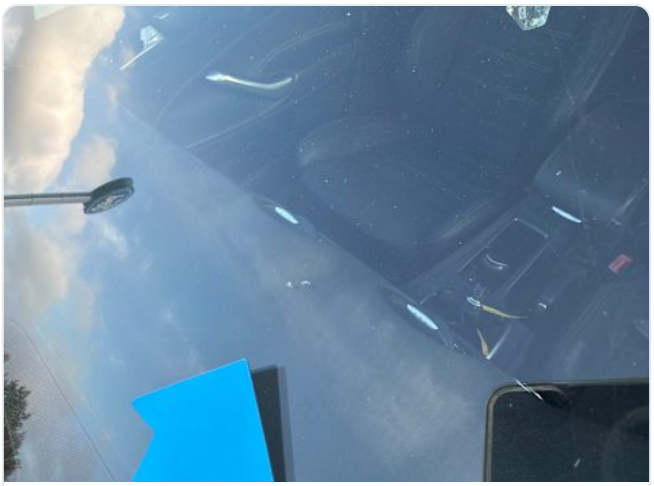
- Windschutzscheibe (Steinschlag)

- Rad (Ungleichmäßig abgefahren)

- Fahrertür (Kratzer, Lackschaden)

- Beifahrertür (Delle)

- Türe hinten rechts (Kratzer, Lackschaden)

- Stoßstange hinten (Kratzer, Lackschaden)
