CarOnSale

Volkswagen Tiguan Sound BMT/Start-Stopp

Differenzbesteuert (§25a UStG) · Fahrzeugstandort 48*** · Fahrzeug aufgenommen am 29.09.2026

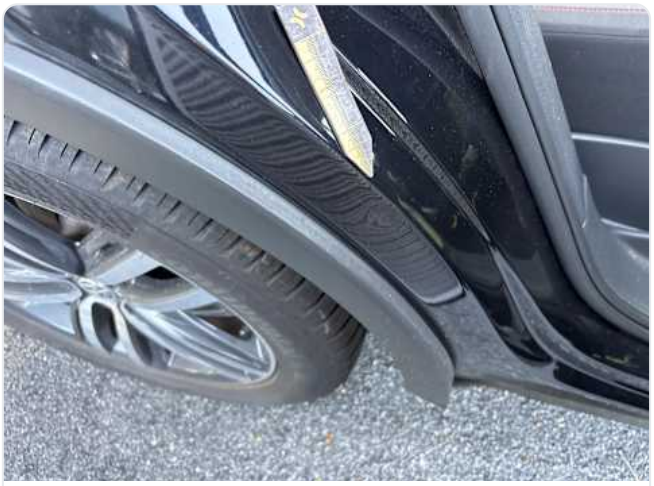
- Türe hinten links (Kratzer)
