Peugeot 207 Premium

Differenzbesteuert (§24 UStG) · Fahrzeugstandort 47*** · Fahrzeug aufgenommen am 27.04.2026

Fahrzeugdaten

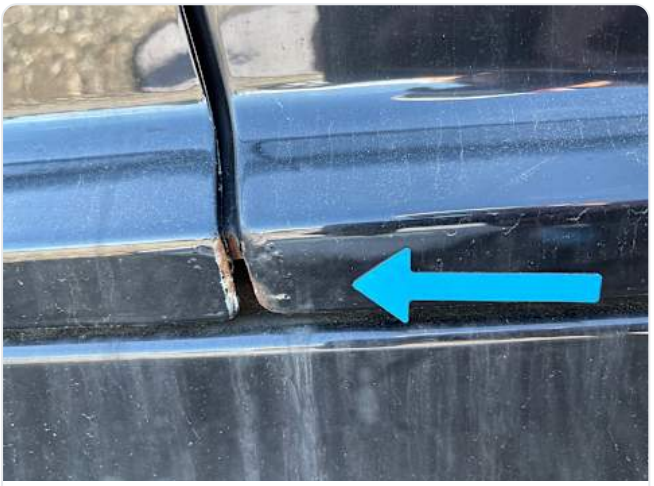
- Fahrertür (Delle, Kratzer, Riss/Bruch)

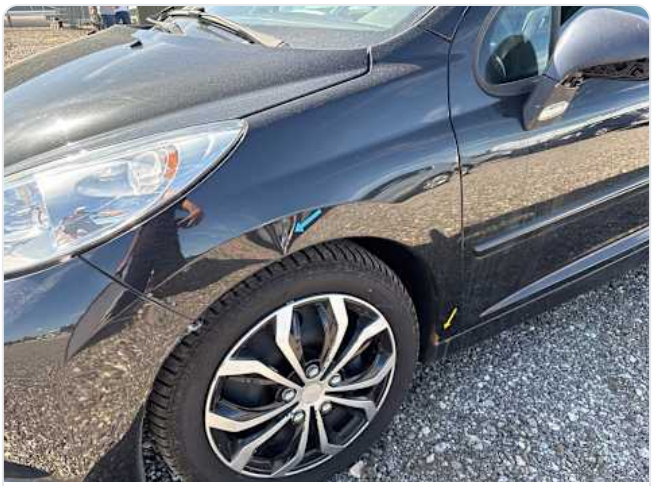
- Schweller rechts (Verformung, Lackschaden)

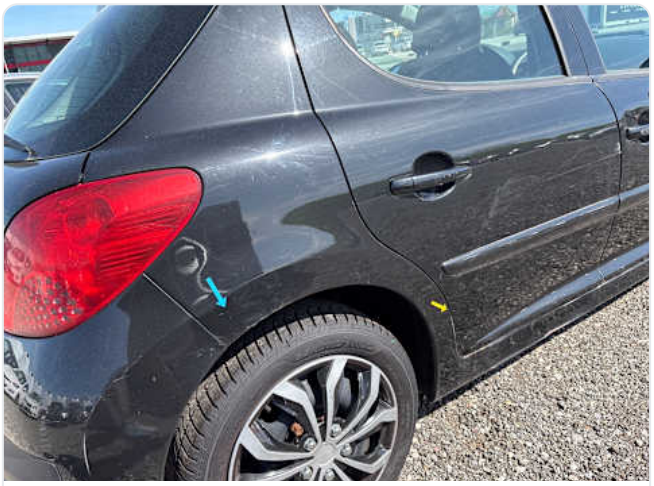
- Seitenteil hinten links (Verformung, Rost)
