Volkswagen Crafter 35 L2H2 mittel Hochdach

Regelbesteuert (Österreich) · Fahrzeugstandort 33*** · Fahrzeug aufgenommen am 05.11.2026

Hinweise zum Zustandsbericht

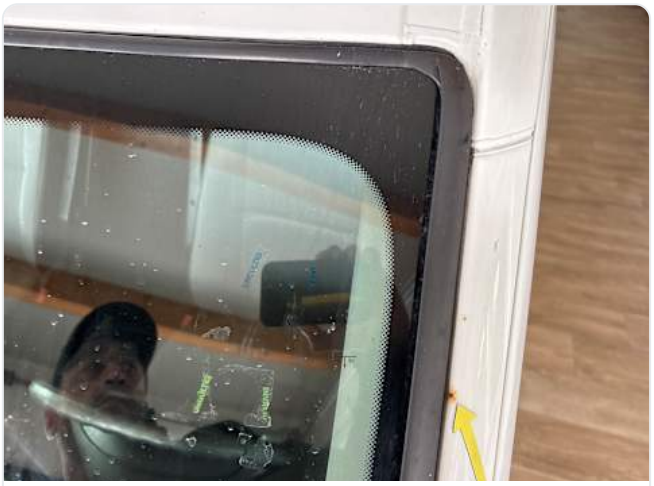
- Kotflügel vorne links (Rost)

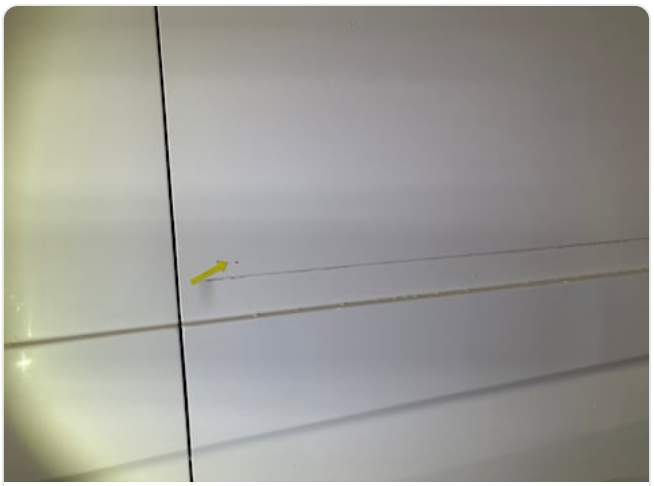
- Seitenteil hinten links (Rost)
