CarOnSale

Opel Grandland Ultimate

Regelbesteuert (Deutschland) · Fahrzeugstandort 96*** · Fahrzeug aufgenommen am 06.10.2026

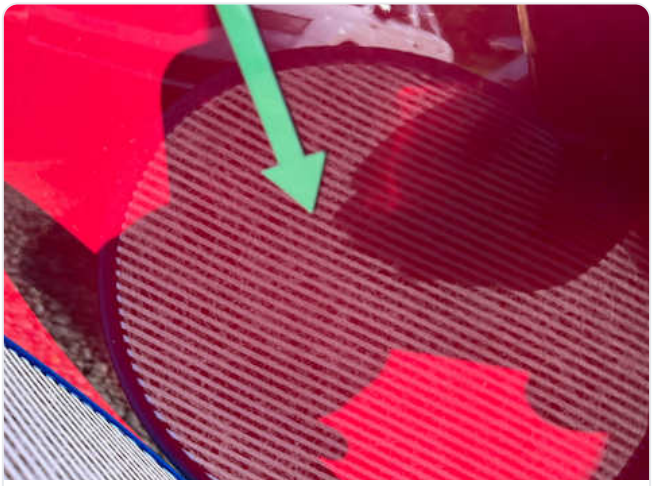
- Fahrertür (Delle)

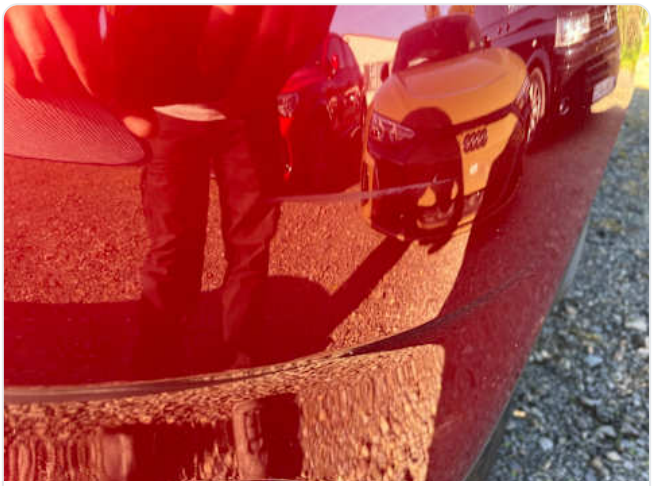
- Türe hinten links (Delle)
